# Besiktningssprotokoll

Anticimex Överlåtelsebesiktning av småhus – nivå 1

Fastighetsbeteckning: Slänten 9	
Fastighetsägare: Jim Øystein Olsen	
Fastighetsadress: Långgatan 5	
Postnummer: 67040	Ort: Åmotsfors

Besiktningdatum: 2019-11-06	Protokollnummer: 65082452
Temperatur: -2 °C	Väderlek: Mulet
Tekniker: Lennart Davidsson	
E-post: Lennart.davidsson@anticimex.se	
Kontor: Karlstad	
Övriga närvarande: Jim Øystein Olsen

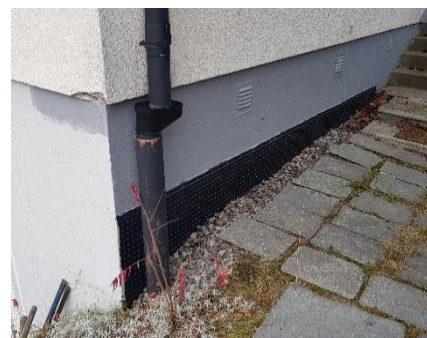
### Utvändigt / Sockel

Utvändigt fuktskydd synligt ovan mark.

Risk finns att det utvändiga fuktskyddet skadas och funktionen försämras.

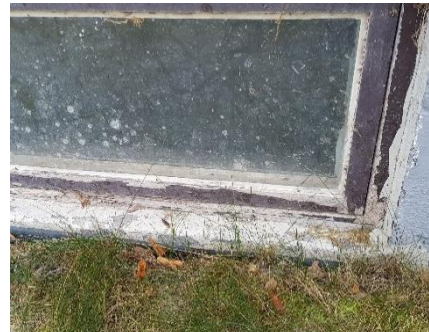
### Utvändigt / Fönster

Källarfönster är i behov av målning/underhåll, färgsläpp samt kittsläpp förekommer.

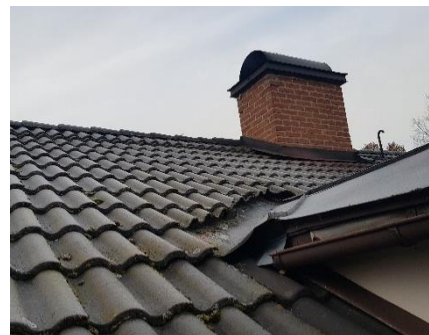
### Utvändigt / Tak

Brister noterades vidnock och vid ränn达尔. Plåtar/plåtarbeten är ej utbytta i samband med takrenoveringen. Taket är ej fackmannamässigt utfört. Risk finns för fuktinträngning.

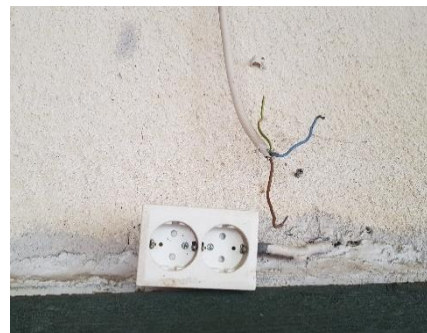
### Hela huset / Allmänt

Golven lutar samt sviktar i delar av bostaden. Brister förekommer på ytskikt i huset. Elinstallationer har små brister så som lösa eluttag/lösa kablar osv.

Delar av elinstallationen är bristfälligt utförd. Bl.a. förekommer lösa eltrådar och ej klamrade ledningar. Kontakt med behörig elektriker rekommenderas för vidare bedömning samt åtgärd.

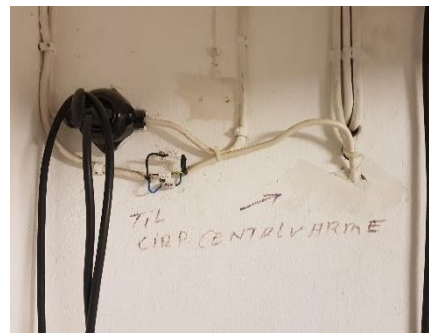
### Källarplan / Allmänt

Betongren källare som har nymålade väggar osv. Vvs och el ledningar är ej klamrade (fastsatta). Ej fackmannamässigt utfört. Ang. el se under allmänt hela huset.
