Besiktningssprotokoll

Anticimex Överlåtelsebesiktning av småhus – nivå 1

Fastighetsbeteckning: Lerhol 1:125	
Fastighetsägare: Lindgren	
Fastighetsadress: Lerholsvägen 27	
Postnummer: 671 70	Ort: Edane

Besiktningdatum: 2020-01-28	Protokollnummer: 65270442
Temperatur: 4°C	Väderlek: Molnigt
Tekniker: Lennart Davidsson	
E-post: Lennart.Davidsson@anticimex.se	
Kontor: Karlstad	
Övriga närvarande:

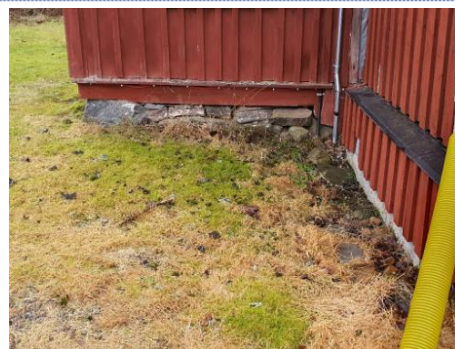
Utvändigt / Markförhållanden

Marken lutar delvis mot huset från väg.

Detta innebär en ökad fuktbelastning mot grunden vilket i sin tur kan orsaka fuktskador i huset.

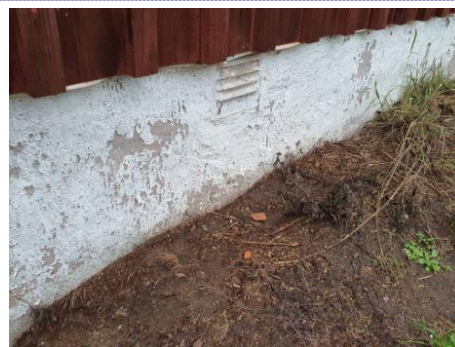
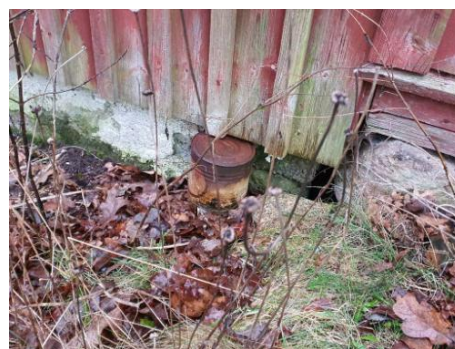
Utvändigt / Sockel

På utbyggnad förekommer färgsläpp. Äldre delen har stensockel där otätheter förekommer.

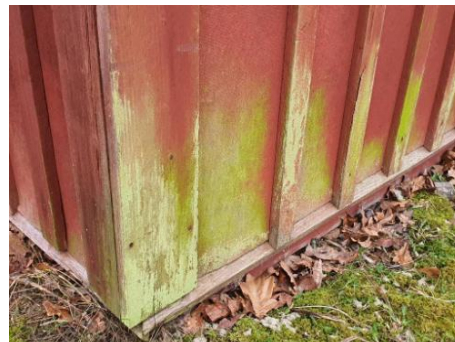
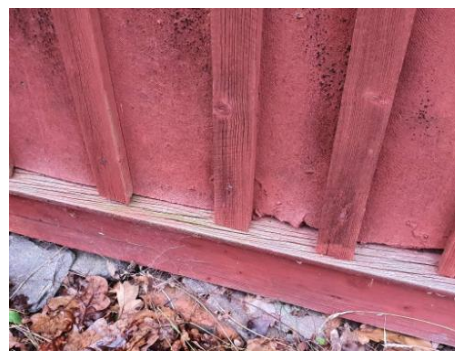
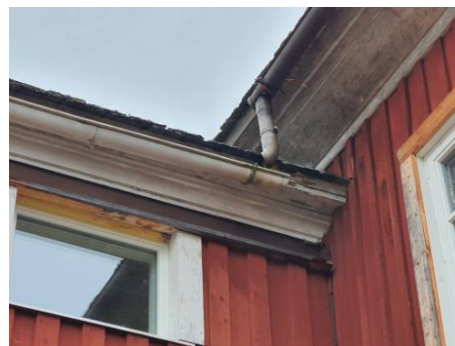
Utvändigt / Fasad

Underhållsbehov finns på fasad och andra trädetaljer. Påväxt kan noteras på delar av fasad och lokalt förekommer rötskador. Delar av fasad har masonit under lockbrädor. Risk finns för fuktinträning med skador som följd.

Notera att ingen kontroll är utförd i stomme eller syll bakom fasad.

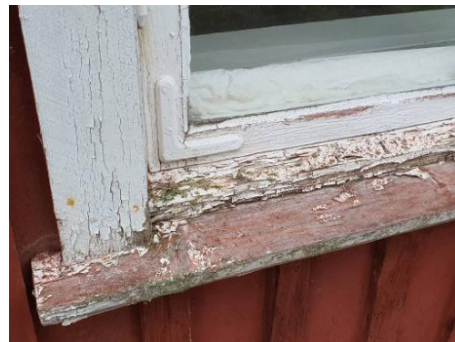
Utvändigt / Fönster

Fönster är i behov av målning/underhåll. Fönsterfoder speciellt under fönster är i behov av byte. Fönsterplåtar saknas istället finns en bräda monterad.

Fönsterbågar och fönsterkarmar där målningsbehov finns riskerar att få fukt- och rötskador på grund av sämre vattenavvisande förmåga.

För att öka livslängden på fönster rekommenderas målning och underhåll.

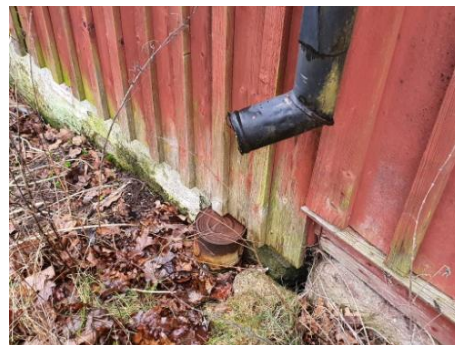
Utvändigt / Hängrännor / Stuprör

Stuprör är bristfälligt anslutet till markledning.

Stuprör som avslutas intill huset (ovan mark) kan medföra en ökad fuktbelastning på grundmur/sockel som i sin tur kan leda till fuktrelaterade skador.

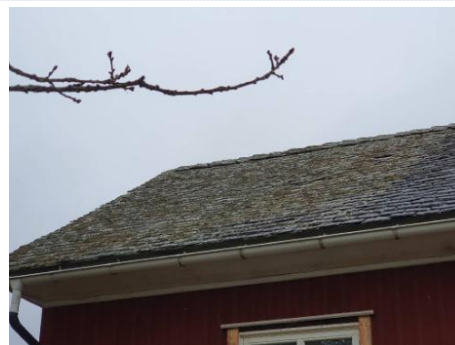
Utvändigt / Tak

Besiktad från mark. Äldre tak, enstaka plattor är ur läge och mossor förekommer.

Eftersom husets taktäckning är äldre har det ett minskat motstånd mot vatteninträning. Detta i sin tur kan leda till fuktskador på träläkt och vidare ner i underliggande konstruktioner. Se även notering på vind.

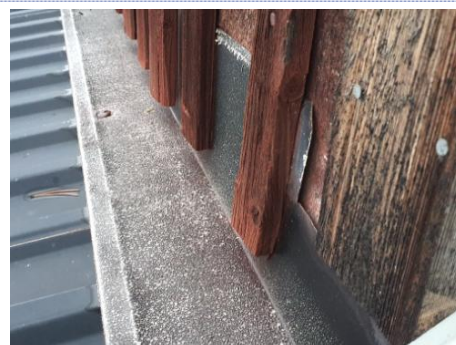
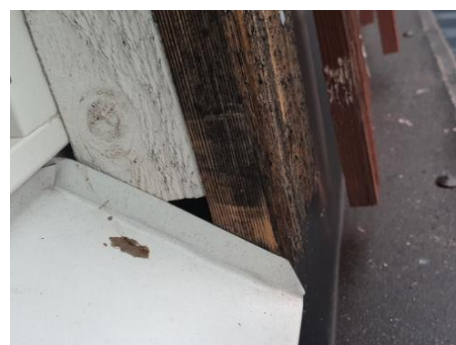
Anslutningen mellan tak på utbyggnad och vägg är bristfälligt utförd och otätheter kan noteras. Taket har även mindre lutning än rekommenderat för plåttak.

Detta medför risk för att regnvatten kan rinna in mellan anslutningen och väggen, vilket i sin tur kan leda till skador i tak- och väggkonstruktioner.

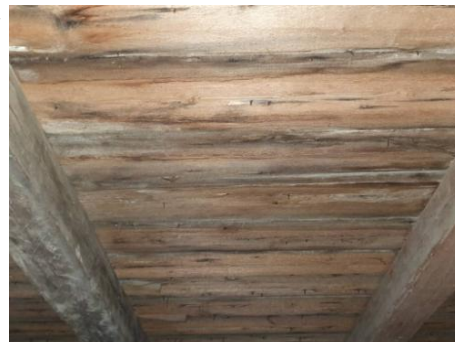
Vind

Mindre fuktfläckar kan noteras på några ställen. En vidare utredning bör göras för att utreda orsak och eventuell omfattning av det noterade. Fukindikeringen på enstaka ställen är något förhöjd.

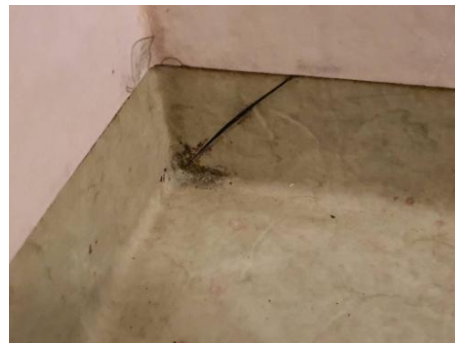
Entréplan / Dusch/wc/tvätt

Våtutrymmet har äldre yt-/tätskikt som består av plastmatta på golv och vägg. Otätheter förekommer på golvmatta i duschzon.

Eftersom funktionen, som innebär att ytskiktet/tätskiktet ska vara vattentätt, kan vara nedsatt finns en ökad risk att vatten tränger igenom ytskiktet/tätskiktet med vattenskador i omkringliggande konstruktioner som följd.

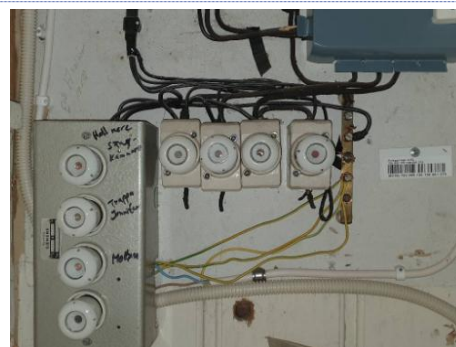
Övre plan / Trappa/hall

Äldre el och elcentral.
