Anticimex Överlåtelsebesiktning av småhus – nivå 1

Fastighetsbeteckning: Karet 11	
Fastighetsägare: Sven-Olof Pettersson	
Fastighetsadress: Kolonigatan 21	
Postnummer: 671 50	Ort: Arvika

Besiktningdatum: 2020-11-19	Protokollnummer: 65901018
Temperatur: 0°C	Väderlek: Snöfall
Tekniker: Peter Karlsson	
E-post: Peter.Karlsson@anticimex.se	
Kontor: Karlstad	
Övriga närvarande: Fastighetsägare

Byggnadsbeskrivning Kolonigatan 21

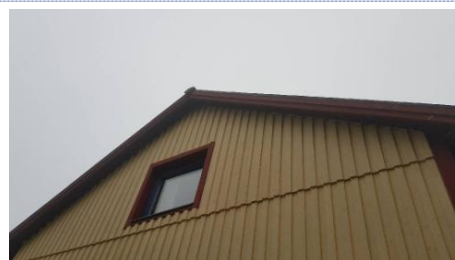
Utvändigt / Tak

Yttertaket är besiktat från marken.

Vindskivor har målningsbehov.

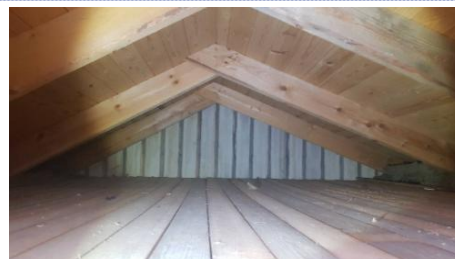
Vind / Vind huvudbyggnad

Vindsutrymmet har ej kunnat besiktas då lucka till vinden är placerad på yttertaket och säker uppstigningsanordning saknas.

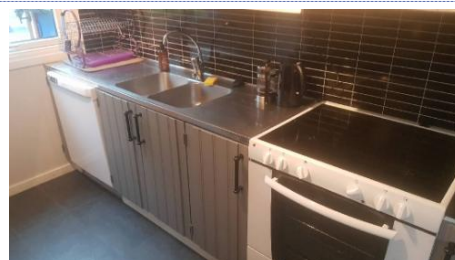
Entréplan / Kök & matplats

Fuktskydd finns ej under kyl och frys samt i diskbänksskåp och avloppsslangen till diskmaskinen är ej förankrad.

Sammantaget finns en ökad risk för fuktskador vid läckage.

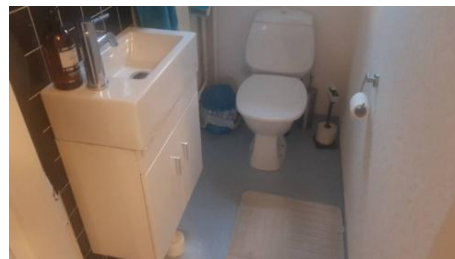
Entréplan / Toalett

Mindre svällskada noterades i kommod under handfat.

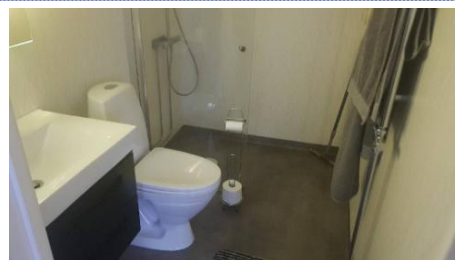
Övre plan / Badrum

Rörgenomföring finns i golv.

Rörgenomföringar i golvet medför en ökad risk för att vatten tränger ner i omkringliggande konstruktioner och orsakar fuktskador. Rörgenomföringen är upptaget som ett avsteg från branschreglerna i aktuellt kvalitetsdokument från entreprenör.

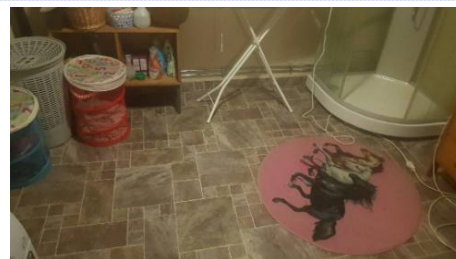
Källarplan / Tvättstuga med dusch

Limmad plastmatta finns på betongplattan.

På grund av naturlig fuktpåverkan från mark riskerar plastmattan att släppa från underlaget. Mattan och limmet kan också avge en kemisk lukt som sprids till boendemiljön.
