Fastighetsbeteckning
Lutan 3
Adress
Gärdesgatan 20
671 50 Arvika
Arvika

Besiktningssuppgifter

Internt uppdragsnummer	SP21022
Besiktningdatum	2021-02-02
Besiktningföretag	OBM i Karlstad AB
Besiktningförrättare	Per Rindberg
Närvarande	Säljare
Giltig till och med	2022-02-02

Byggnadsinformation

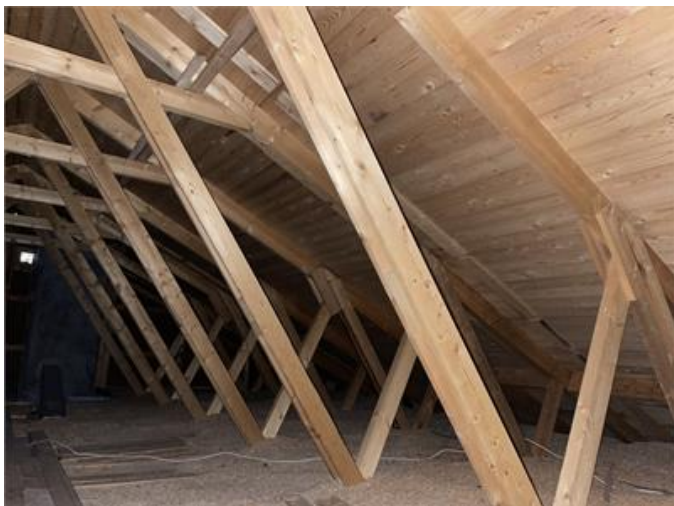
Besiktningresultat					
Bedömningskala: 1 = Utan anmärkning, 2 = Påpekande, 3 = Bör åtgärdas, 4 = Ej besiktningbart					
Byggnadsdel	1	2	3	4	Anmärkning
Nockvind		X			Fuktfläckar förekommer delvis på underlagstak, vilket bör kontrolleras regelbundet för att fastställa om åtgärdsbehov föreligger.
		X			Delar av vind är ej besiktningbar, landgång saknas delvis.
<input type="checkbox"/> Invändigt					
Hall	X				
WC	X				Fuktindikering har utförts stickprovsmässigt utan att några förhöjda fuktindikationer erhållits.
Sovrum 1	X				
Klädkammare		X			Golvmatte på betongplatta, se kommentar.
WC/Dusch		X			Hela golvet lutar ej mot golvbrunn.
		X			Yta bakom och under duschkabin är ej besiktningbar.
	X				Fuktindikering har utförts stickprovsmässigt utan att några förhöjda fuktindikationer erhållits.
Sovrum 2	X				
Matplats	X				
Vardagsrum	X				
Kök		X			Tippskydd saknas på spis.
		X			Avloppsslangen till diskmaskin är ej klamrad i vägg/skåp.
