Fastighetsuppgifter

Fastighetsbeteckning
Arvika Johannesörten 3
Adress
Gullrisgatan 8
67152 Arvika

Uppdragsnummer	SP21124
Besiktningdatum	2021-04-20
Besiktningföretag	OBM i Karlstad AB
Besiktningförrättare	Per Rindberg
Närvarande	Säljare
Giltig till och med	2022-04-20

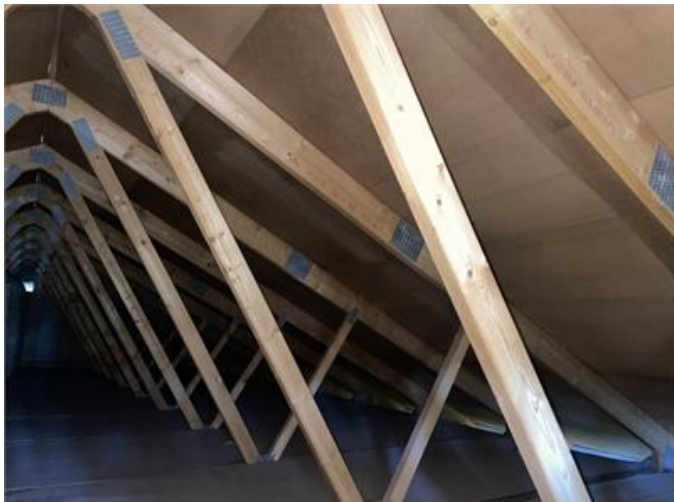
Besiktningresultat					
Bedömningsskala: 1 = Utan anmärkning, 2 = Påpekande, 3 = Bör åtgärdas, 4 = Ej besiktningbart					
Byggnadsdel	1	2	3	4	Anmärkning
Nockvind		X			Fuktfläckar förekommer delvis på underlagstak, vilket bör kontrolleras regelbundet för att fastställa om åtgärdsbehov föreligger.
		X			Delar av vind är ej besiktningbar, landgång saknas.
Invändigt					
Entréhall	X				
WC		X			Äldre ytskikt.
	X				Fuktindikering har utförts stickprovsmässigt utan att några förhöjda fuktindikationer erhållits.
Kök		X			Tippskydd saknas på spis.
		X			Avloppsslangen till diskmaskin är ej klamrad i vägg/skåp.
		X			Fuktskydd saknas under kyl/frys.
	X				Fuktindikering har utförts stickprovsmässigt utan att några förhöjda fuktindikationer erhållits.
Vardagsrum	X				
Hall	X				
Sovrum 1	X				
Sovrum 2	X				
Sovrum 3	X				
WC/Bad		X			Utrymmet har äldre standard och den tekniska livslängden är passerad, kommande renoveringsbehov.
