Besiktningssprotokoll

Anticimex Överlåtelsebesiktning av småhus – nivå 1

Fastighetsbeteckning: Uddheden 1:117	
Fastighetsägare:	
Fastighetsadress: Villagatan 7	
Postnummer: 686 98	Ort: Gräsmark

Besiktningdatum: 2020-01-23	Protokollnummer: 65263789
Temperatur: 4°C	Väderlek: Mulet
Tekniker: Lennart Davidsson	
E-post: Lennart.Davidsson@anticimex.se	
Kontor: Karlstad	
Övriga närvarande: Bengt Olov Larsson

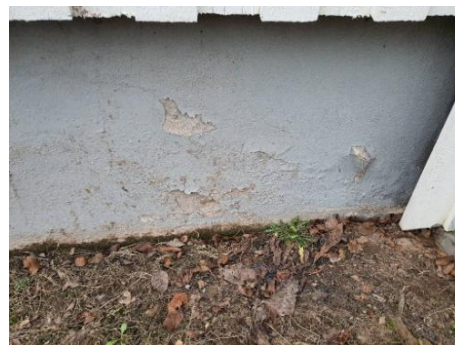
Utvändigt / Sockel

Fuktuppsug finns på sockeln.

När sockeln suger upp fukt finns risk att fukten sprider sig till kringliggande konstruktioner.

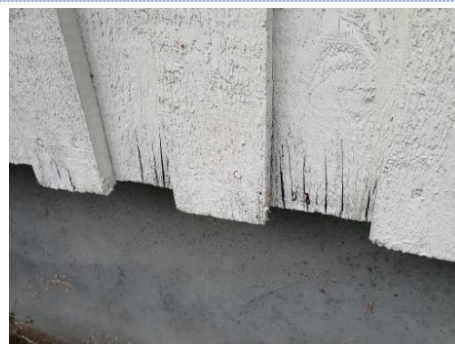
Utvändigt / Fasad

Fasadpanelen är i behov av målning/underhåll. På vissa brädor förekommer sprickor/rötskador på ändträ.

Fasadbeklädnad och träkonstruktioner där målningsbehov finns riskerar att få fukt- och rötskador på grund av sämre vattenavvisande förmåga.

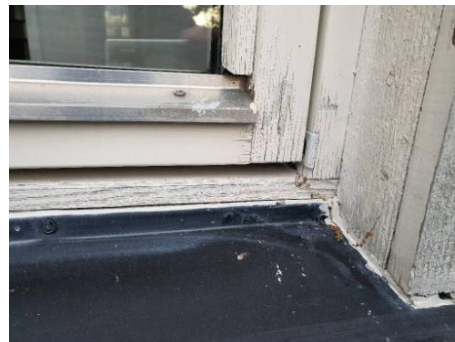
Utvändigt / Fönster

Fönster har färgsläpp speciellt i nederkant. Foder ligger an mot fönsterplåt.

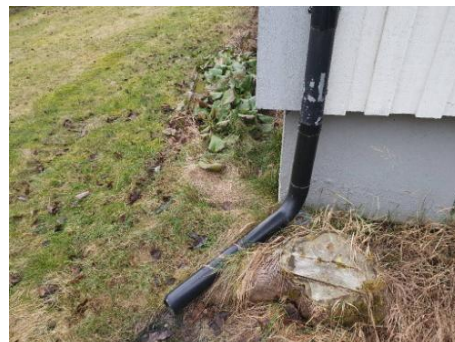
Utvändigt / Hängrännor / Stuprör

Stuprör är bristfälligt anslutet till markledning.

Stuprör som avslutas intill huset (ovan mark) kan medföra en ökad fuktbelastning på grundmur/sockel som i sin tur kan leda till fuktrelaterade skador.

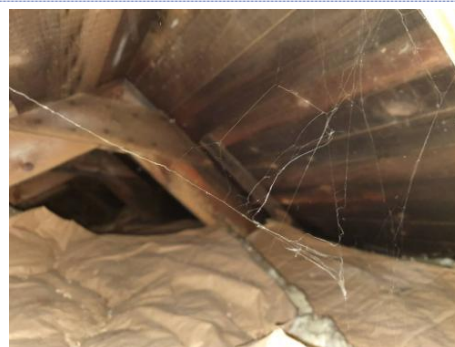
Vind

Mikrobiell påväxt finns på underlagstaket.

Detta kan vara ett tecken på att vinden tillförs fukt inifrån bostaden. Observera att besiktning av bostadens ventilationssystem inte har ingått i uppdraget.

För att komma tillrätta med detta måste fukttilförseln inifrån bostaden minskas. Det kan göras genom att ventilationen i bostaden förbättras samt att eventuella otätheter i vindsbjälklaget (tak-/väggvinklar, taklucka med mera) tätas. Läs Anticimex faktablad om ouppvärmda vindsutrymmen för tips och råd.

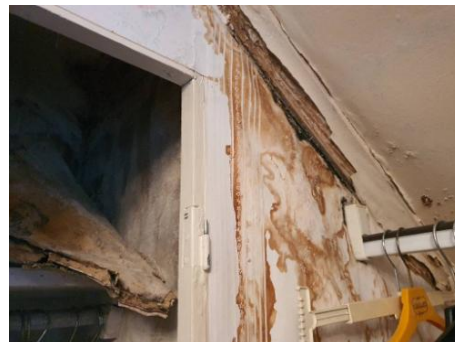
Övre plan / Allrum/tvrum

Hus med källare från 1959. Delar av huset är i behov av underhåll/ renovering. Skadorna runt omkring skorstenen på övervåning bedöms vara äldre och före taket byttes. Det bör dock kollas upp så att inga större bakomvarande skador finns. Våtrummen har delvis äldre standard och vid eventuella renoveringar i våtrum rekommenderas att man följer branschregler. Dräneringen är äldre men i nuläget finns inget behov av detta. Ser man till mark och rabatter omkring huset bör dessa eventuellt åtgärdas.

Fuktfläckar kan noteras omkring skorstenen. Detta bedöms vara äldre men en vidare undersökning rekommenderas för att utreda om eventuella följdskador finns.

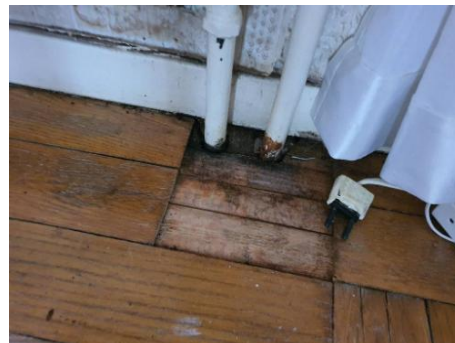
Allmänt - Hela huset

I vissa rum förekommer golv som är slitna och golvknarr. Runt elementrör kan torrsprickor noteras, detta bedöms vara äldre.

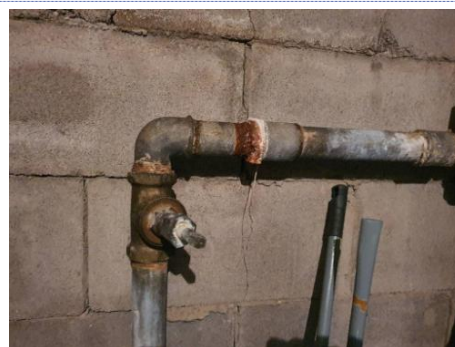
Källarplan / Förråd

Inkommande vattenrör är rostangripet. En vidare bedömning bör göras för att utreda om skador finns och ev omfattning. Avvikande lukt kan noteras i utrymmet, detta behöver också utredas.

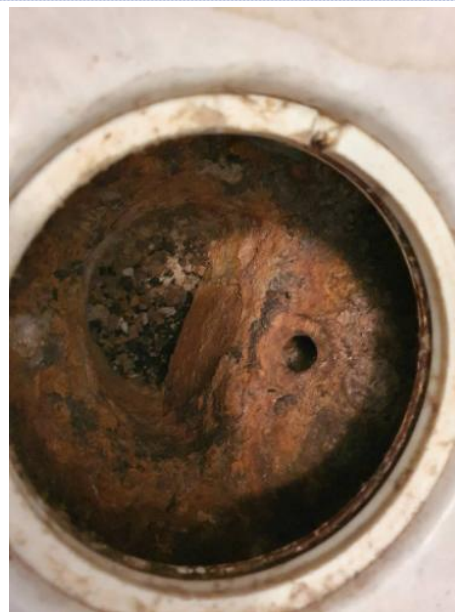
Källarplan / Dusch

Plastmatta på golv och kakel på vägg. Golvbrunnen är inte utbytt i samband med renovering.

Risk finns att det nya tätskiktet inte har kunnat anslutas till golvbrunnen på ett riktigt sätt, vilket kan leda till fuktskador i omkringliggande konstruktioner.
