Rinnen 1:26

Rinnen Björkliden 1

Uppdragsnummer	SP21352
Besiktningsdatum	2021-09-28
Besiktningföretag	OBM i Karlstad AB
Besiktningförrättare	Per Rindberg
Närvarande	Ingen närvarande
Giltig till och med	2022-09-28

Bilaga till besiktningssprotokoll med förklaringar till bedömnings sätt vid överlåtelsebesiktning

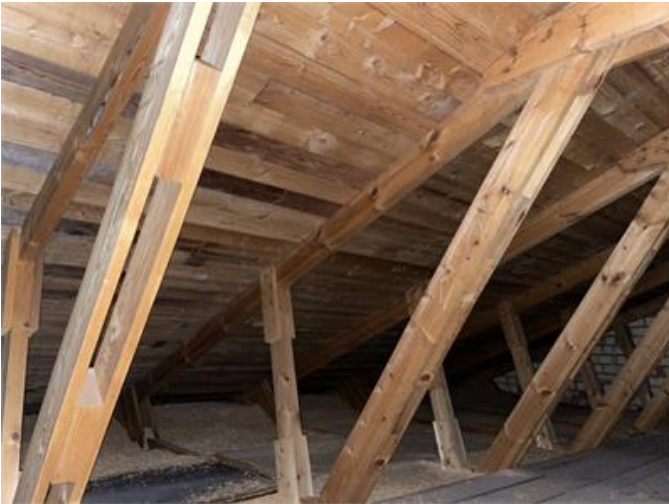
Besiktningsresultat					
Bedömningskala: 1 = Utan anmärkning, 2 = Påpekande, 3 = Bör åtgärdas, 4 = Ej besiktningsbart					
Byggnadsdel	1	2	3	4	Anmärkning
Nockvind		X			Fuktfläckar förekommer delvis på underlagstak, vilket bör kontrolleras regelbundet för att fastställa om åtgärdsbehov föreligger.
		X			Mikrobiell påväxt förekommer delvis på underlagstakets undersida, vilket bör kontrolleras regelbundet och åtgärdas i erforderlig omfattning om så anses nödvändigt.
Invändigt					
Entréplan					
Hall	X				
Sovrum 1	X				
Vardagsrum	X				
WC/Dusch		X			Olämplig placering av fönster, medför ökad risk för fuktskador i vägg.
		X			Förhöjningsring förekommer i golvbrunn, vilket ökar risken för läckage.
	X				Fuktindikering har utförts stickprovsmässigt utan att några förhöjda fuktindikationer erhållits.
Sovrum 2		X			Spricka förekommer i fönster.
Kök		X			Tippskydd saknas på spis.
		X			Fuktskydd saknas under kyl/frys.
