Fastighetsuppgifter

Snidaren 9

Furunäsvägen 16

**Besiktningssuppgifter**

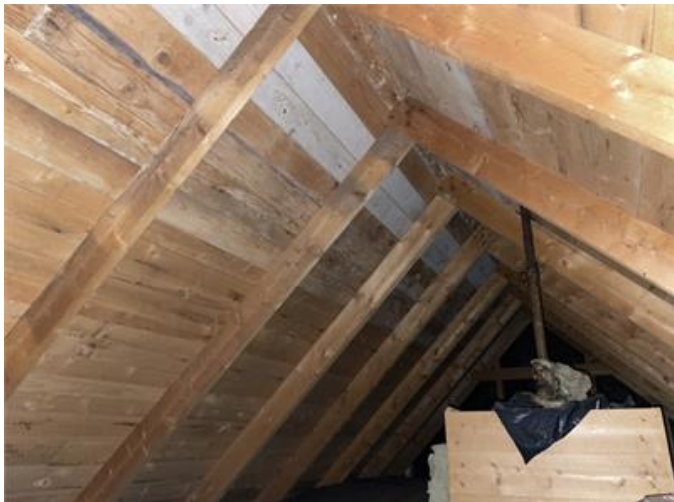
Besiktningsresultat					
Bedömningsskala: 1 = Utan anmärkning, 2 = Påpekande, 3 = Bör åtgärdas, 4 = Ej besiktningsbart					
Byggnadsdel	1	2	3	4	Anmärkning
Nockvind		X			Fuktfläckar förekommer på underlagstak, vilket bör kontrolleras regelbundet för att fastställa om åtgärdsbehov föreligger.
		X			Mikrobiell påväxt förekommer i begränsad omfattning, vilket bör kontrolleras regelbundet så att skadorna inte förvärras.
		X			Vindsbjälklagets isolering behöver justeras och kompletteras.
		X			Vinden besiktades från vindluckan.
Invändigt					
Övre plan					
Hall		X			Vindluckan bedöms otät och bör tätas för minskat luftläckage upp till vind.
Sovrum 1	X				
Balkong		X			Räckets utformning medför fallrisk (avser i första hand barn).
Sovrum 2	X				
Sovrum 3		X			Täcklock saknas på kopplingsdosa.
WC		X			Spricka förekommer på wc-stol.
	X				Fuktindikering har utförts stickprovsmässigt utan att några förhöjda fuktindikationer erhållits.
