## Fastighetsuppgifter

Berg Med Jösseforsen 1:31

Uppdragsnummer SM22154  
Besiktningdatum 2022-08-04  
Besiktningföretag OBM i Karlstad AB  
Besiktningförrättare Marcus Atterstad  
Närvarande Säljare och mäklare  
Giltig till och med 2023-08-04

Byggnadsbeskrivning 1,5 planshus med källare	Byggnadsår 1935
Till eller ombyggnad -	Övrigt Huset möblerat

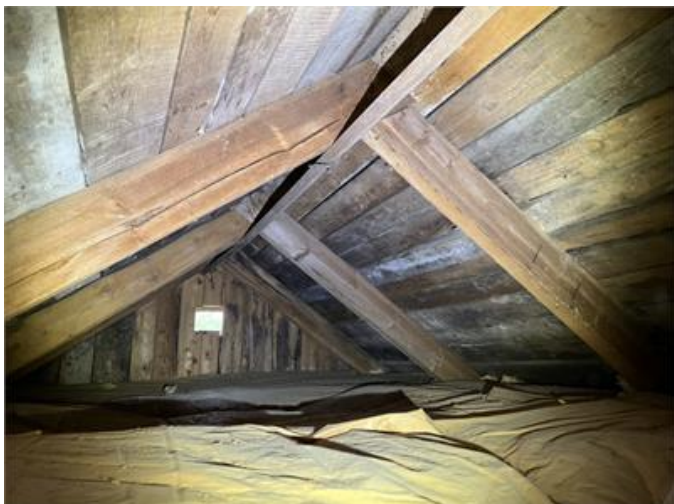
Nockvind

Mikrobiell påväxt förekommer på yttertaketets insida i begränsad omfattning. Det kan ej bedömas om detta är ett pågående problem eller av äldre ursprung. Yttertaketets insida bör därför kontrolleras regelbundet, se även info på protokollets näst sista sida, pos. 3.
