Rudan 16

Lindbergsbacke 4

**Besiktningssuppgifter**

| Besiktningdatum | 2022-09-02 |

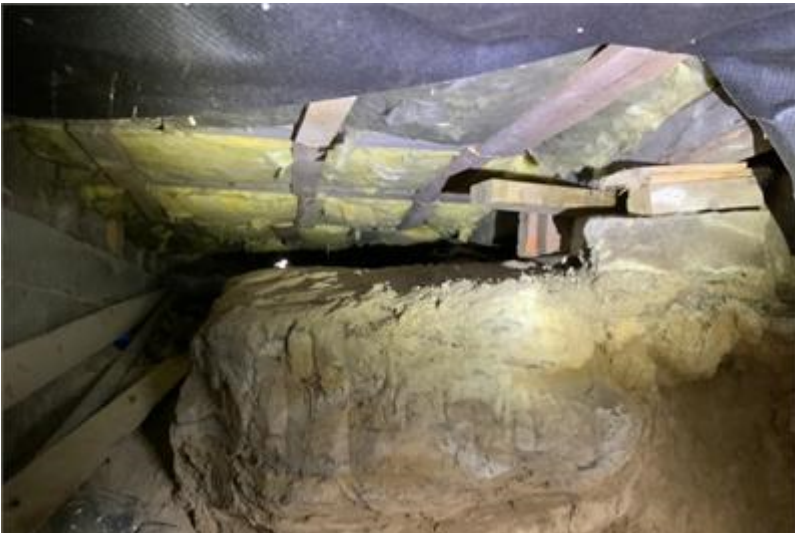
Torpargrund

Fuktkvoten uppmättes i trossbotten till mellan 16-20% FK.

Det kritiska gränsvärdet för mikrobiell tillväxt brukar anges till ca 17% fuktkvot (FK).

Mikrobiell påväxt förekommer på mark.

Tryckimpregnerat virke förekommer.

Fuktkvoten är över gränsvärdet för mikrobiell påväxt, åtgärd bör övervägas. Notera att stickprovsmässig undersökning är utförd och för att säkert fastställa konstruktionens kondition och fuktstatus måste en mer omfattande undersökning utföras.

En torpargrund är en riskkonstruktion med avseende på fukt- och mikrobiella skador. Indikationer på att skador förekommer har erhållits och en fortsatt teknisk undersökning rekommenderas därför, se även info på protokollets sista sida Pos. 10.
