**Fastighetsuppgifter**

Bälgen 5

Hyvelgatan 6

Uppdragsnummer	SM22261
Besiktningsdatum	2022-10-31
Besiktningföretag	OBM i Karlstad AB
Besiktningförrättare	Marcus Atterstad
Närvarande	Säljare
Giltig till och med	2023-10-31

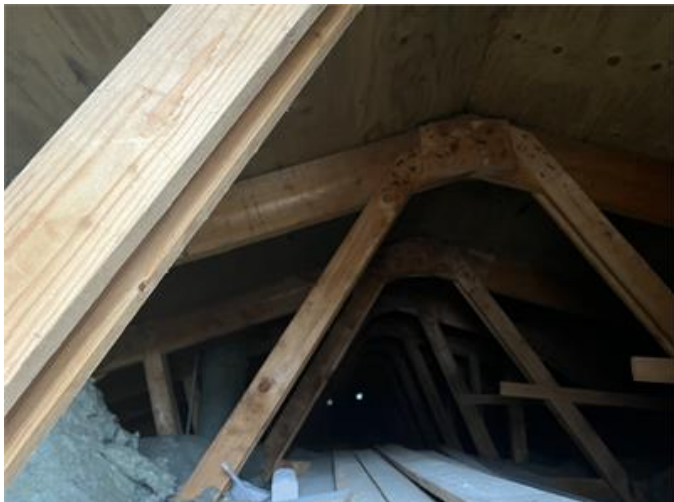
Nockvind

Besiktningresultat					
Bedömningsskala: 1 = Utan anmärkning, 2 = Påpekande, 3 = Bör åtgärdas, 4 = Ej besiktningsbart					
Byggnadsdel	1	2	3	4	Anmärkning
<b>Nockvind</b>		X			Mikrobiell påväxt förekommer i begränsad omfattning, vilket bör kontrolleras regelbundet så att skadorna inte förvärras.
		X			Takfotsventilation är igensatt på flera platser.
		X			Vinden är besiktigad från lucka pga landgång saknas.
<b>Invändigt</b>					
<b>Övre Plan</b>					
Hall	X				
Vardagsrum		X			Tillufts ventil saknas.
Kök		X			Avloppsslangen till diskmaskin är ej klamrad i vägg/skåp.
		X			Fuktskydd saknas under kyl/frys.
	X				Fuktindikering har utförts stickprovsmässigt utan att några förhöjda fuktindikationer erhållits.
Balkong	X				
Sovrum 1	X				
Sovrum 2	X				
WC/Dusch		X			Utrymmet har äldre standard och den tekniska livslängden är passerad, kommande renoveringsbehov.
		X			Hela golvet lutar ej mot golvbrunn.
		X			Bomljudd förekommer delvis på klinkergolv.

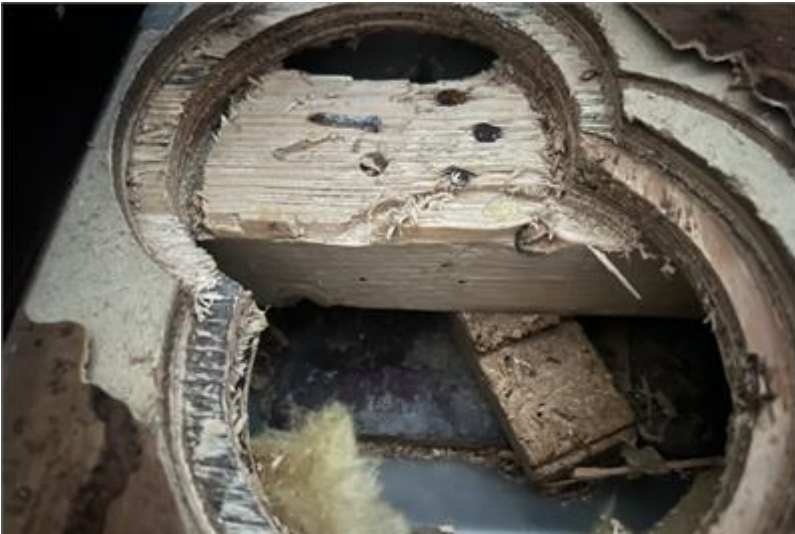
## Uppreglat golv i trappförråd

Fuktkvoten uppmättes i träregel till 18% FK.

Det kritiska gränsvärdet för mikrobiell tillväxt brukar anges till ca 17% fuktkvot (FK).

Fuktkvoten är över gränsvärdet för mikrobiell påväxt, åtgärd bör övervägas. Notera att stickprovsmässig undersökning är utförd och för att säkert fastställa konstruktionens kondition och fuktstatus måste en mer omfattande undersökning utföras.
