Solberga 1:92

Solberga Sommarro 1

Uppdragsnummer	SM22277
Besiktningsdatum	2022-11-18
Besiktningföretag	OBM i Karlstad AB
Besiktningförrättare	Marcus Atterstad
Närvarande	Säljare
Giltig till och med	2023-11-18

Byggnadsbeskrivning 1-planshus med källare	Byggnadsår 1976
Till eller ombyggnad -	Övrigt Huset möblerat

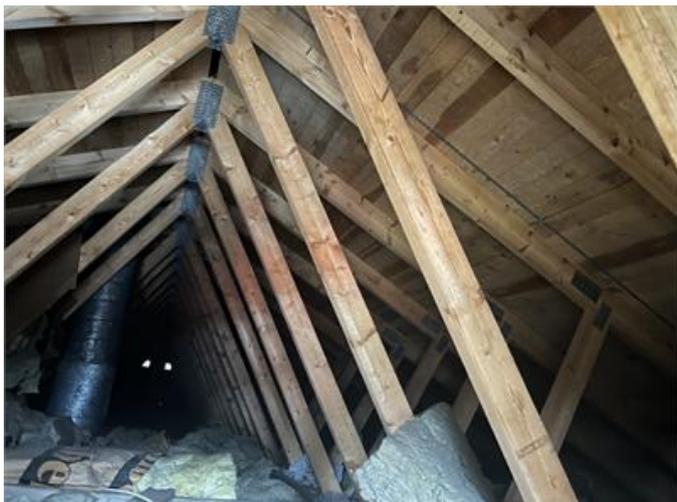
Besiktningresultat					
Bedömningsskala: 1 = Utan anmärkning, 2 = Påpekande, 3 = Bör åtgärdas, 4 = Ej besiktningsbart					
Byggnadsdel	1	2	3	4	Anmärkning
Nockvind		X			Mikrobiell påväxt förekommer i begränsad omfattning, vilket bör kontrolleras regelbundet så att skadorna inte förvärras.
		X			Vinden är besiktigad från lucka pga landgång saknas.
Invändigt					
Entré Plan					
Hall		X			Tröskelplåt saknas på ytterdörr.
WC/Bad		X			Utrymmet har äldre standard och den tekniska livslängden är passerad, kommande renoveringsbehov.
		X			Olämplig placering av rör genomföringar, vilket ökar risken för fuktskador.
		X			Hela golvet lutar ej mot golvbrunn.
		X			Golvtykskiktet har släppt från underlaget invid golvbrunn men ingen onormal fuktindikation erhöles, åtgärdsbehov föreligger.
			X		Klämringen är lös i golvbrunn och bör sättas fast för att minska risken för fuktskador.
	X				Fuktindikering har utförts stickprovsmässigt utan att några förhöjda fuktindikationer erhöles.
