Ås 1:309

Dufvåsvägen 74

**Besiktningssuppgifter**

Uppdragsnummer SM22291
Besiktningdatum 2022-12-14
Besiktningföretag OBM i Karlstad AB
Besiktningförrättare
Närvarande Ingen närvarande
Giltig till och med 2023-12-14

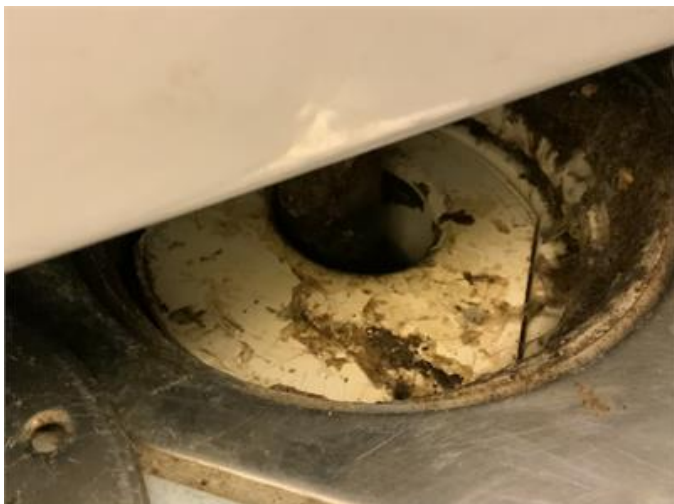
Golvbrunn i WC/Bad

| Besiktningresultat | | | | | |
|---|---|---|---|---|---|
| | | X | | | Hela golvet lutar ej mot golvbrunn. |
| | | X | | | Manschett i golvbrunn bedöms ej vara korrekt skuren (synlig under klämring), ev. justering bör utföras av fackman. |

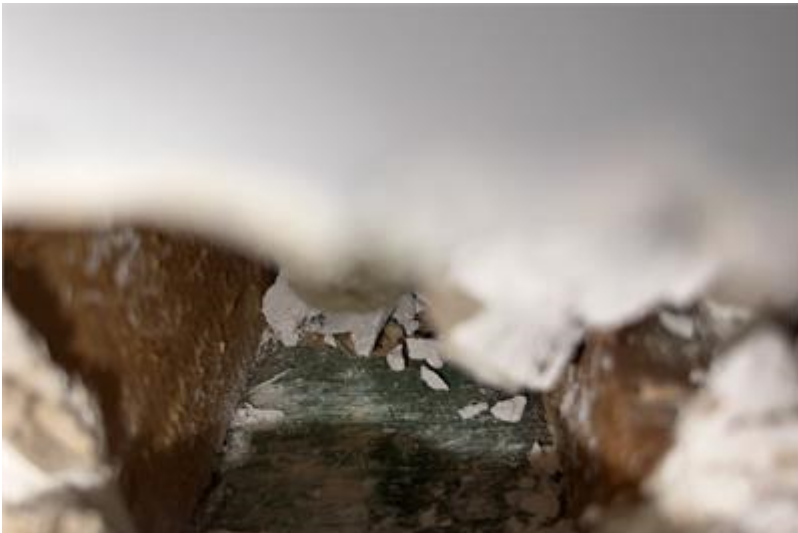
Ytterväggsyll i hall

Syll av kemiskt behandlat virke förekommer i golvbjälklaget, Kemisk behandling kan i vissa fall medföra kraftiga egenemissioner och vara svårsanerat, fortsatt teknisk utredning rekommenderas.

Fuktkvoten uppmättes i träsyll till 16% FK.

Det kritiska gränsvärdet för mikrobiell tillväxt brukar anges till ca 17% fuktkvot (FK).

Kemiskt behandlat virke förekommer.

Fuktkvoten är under gränsvärdet för mikrobiell påväxt. Notera att stickprovsmässig undersökning är utförd och för att säkert fastställa konstruktionens kondition och fuktstatus måste en mer omfattande undersökning utföras.
