**Fastighetsuppgifter**

Sjöbotten 18

Gamla gatan 3

Uppdragsnummer	SM22014
Besiktningsdatum	2023-01-20
Besiktningss företag	OBM i Karlstad AB
Besiktningss förrättare	Marcus Atterstad
Närvarande	Ingen närvarande
Giltig till och med	2024-01-20

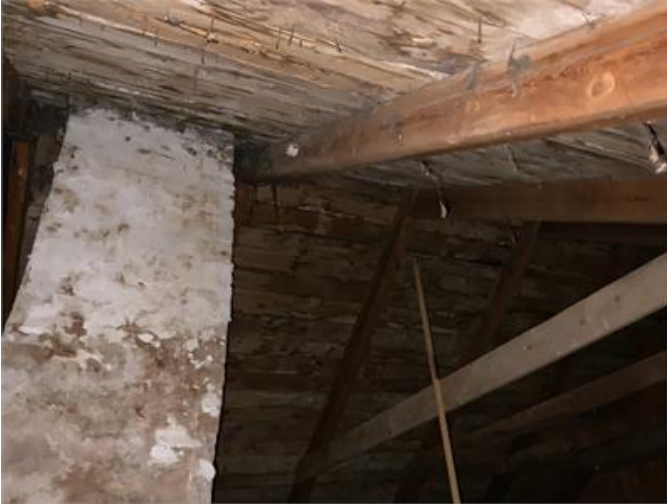
Nockvind

Besiktningsresultat					
Bedömningskala: 1 = Utan anmärkning, 2 = Påpekande, 3 = Bör åtgärdas, 4 = Ej besiktningsbart					
Byggnadsdel	1	2	3	4	Anmärkning
<b>Nockvind</b>		X			Fuktfläckar förekommer på underlagstak, vilket bör kontrolleras regelbundet för att fastställa om åtgärdsbehov föreligger.
		X			Mikrobiell påväxt förekommer i begränsad omfattning, vilket bör kontrolleras regelbundet så att skadorna inte förvärras.
		X			Vindsbjälklagets isolering behöver justeras och kompletteras.
		X			Puts saknas delvis på murstock
		X			Otättheter förekommer invid murstock, åtgärdas i erforderlig omfattning.
		X			Vinden besiktigades från lucka pga landgång saknas.
<b>Invändigt</b>					
<b>Övre Plan</b>					
Hall		X			Säkringshållare saknas i elcentral.
		X			Jordfelsbrytare saknas på elcentral.
		X			Altandörr har underhållsbehov.
		X			Tapetsläpp och förhöjd fukt förekommer i innertak, vilket bör kontrolleras och åtgärdas i erforderlig omfattning.

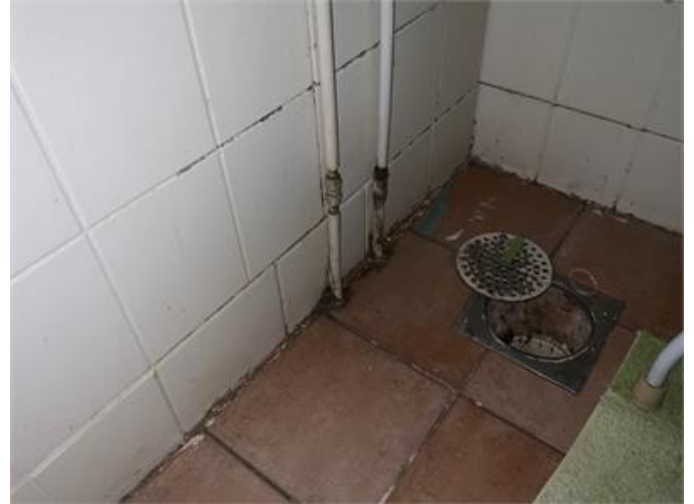
<b>Besiktningresultat</b>					
Bedömningsskala: 1 = Utan anmärkning, 2 = Påpekande, 3 = Bör åtgärdas, 4 = Ej besiktningsbart					
Byggnadsdel	1	2	3	4	Anmärkning
WC/Dusch			X		Utrymmet har äldre standard där flera brister förekommer och bedöms därför vara i behov av renovering.
		X			Elinstallation bör kontrolleras.
		X			Klinkers förekommer på träbjälklag, vilket medför risk för sprickbildning, se därför info på protokollets sista sida pos. 13.
		X			Olämplig placering av rör genomföringar, vilket ökar risken för fuktskador.
			X		Manschett i golvbrunn är ej besiktningsbar, vilket medför att tätskiktets anslutning till golvbrunnen ej kan bedömas.
			X		Förhöjd fuktindikation förekommer delvis i golv, åtgärdsbehov föreligger.
Vardagsrum	X				
<b>Generellt</b>		X			Allmänventilationen bedöms rent generellt vara bristfällig och bör förbättras.
		X			Golvknarr förekommer i flera utrymmen.
		X			Elinstallationerna är av äldre ursprung och dess tekniska livslängd anses därför vara förbrukad.

Golvbrunn och rörgenomföring i badrum.
