Fastighetsuppgifter

Olerud 1:73

Olerud Majvind 1

Uppdragsnummer SM223111
Besiktningsdatum 2023-04-25
Besiktningföretag OBM i Karlstad AB
Besiktningförrättare Marcus Atterstad
Närvarande Säljare och mäklare
Giltig till och med 2024-04-25

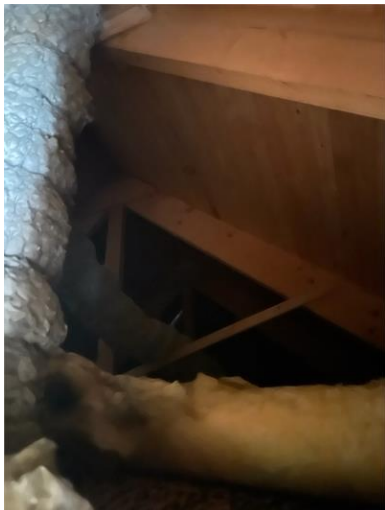
Besiktningresultat					
Bedömningsskala: 1 = Utan anmärkning, 2 = Påpekande, 3 = Bör åtgärdas, 4 = Ej besiktningsbart					
Byggnadsdel	1	2	3	4	Anmärkning
Nockvind		X			Mikrobiell påväxt förekommer i begränsad omfattning, vilket bör kontrolleras regelbundet så att skadorna inte förvärras.
		X			Vinden besiktigades från lucka pga landgång saknas.
Invändigt					
Övre Plan					
Allrum	X				
Balkong		X			Balkonggolvet utgör tak för underliggande konstruktioner och det är därför viktigt att säkerställa att tätskiktet fungerar tillfredsställande så att fuktskador inte uppstår.
				X	Balkongens tätskikt är ej besiktningsbart och kan därför ej bedömas.
Sovrum 1	X				
Klädkammare	X				
Sidovind				X	Delar av sidovindar är ej besiktningsbar pga tillträdesväg saknas.
Sovrum 2	X				
WC/Dusch		X			Klinkers förekommer på träbjälklag, vilket medför risk för sprickbildning, se därför info på protokollets sista sida pos. 13.
