Norra Ämterud 1:163

Småglasvägen 4

**Besiktningssuppgifter**

Uppdragsnummer	SM23127
Besiktningsdatum	2023-05-08
Besiktningföretag	OBM i Karlstad AB
Besiktningförrättare	Marcus Atterstad
Närvarande	Säljare
Giltig till och med	2024-05-08

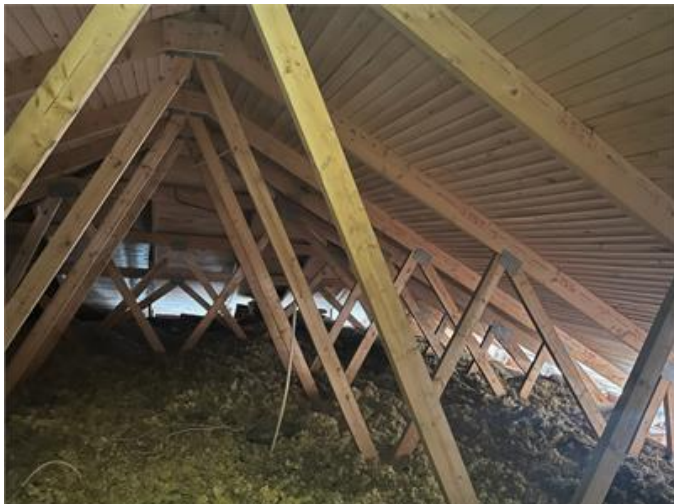
Besiktningresultat					
Bedömningsskala: 1 = Utan anmärkning, 2 = Påpekande, 3 = Bör åtgärdas, 4 = Ej besiktningsbart					
Byggnadsdel	1	2	3	4	Anmärkning
Nockvind		X			Mikrobiell påväxt förekommer i begränsad omfattning, vilket bör kontrolleras regelbundet så att skadorna inte förvärras.
		X			Vinden besiktigades från landgång.
Invändigt					
Entré	X				
WC		X			Äldre ytskikt.
		X			Elinstallation bör kontrolleras.
	X				Fuktindikering har utförts stickprovsmässigt utan att några förhöjda fuktindikationer erhållits.
Hall	X				
WC/Bad		X			Utrymmet har äldre standard och den tekniska livslängden är passerad, kommande renoveringsbehov.
		X			Olämplig placering av fönster, medför ökad risk för fuktskador i vägg.
		X			Bomljud förekommer delvis på klinkergolv.
		X			Olämplig placering av rörgenomföringar, vilket ökar risken för fuktskador.
		X			Manschett i golvbrunn är ej besiktningsbar, vilket medför att tätskiktets anslutning till golvbrunnen ej kan bedömas.
