Lossbyn 1:25

Lossbyn Nyhem 1

Uppdragsnummer	SM23166
Besiktningsdatum	2023-06-08
Besiktningföretag	OBM i Karlstad AB
Besiktningförrättare	Marcus Atterstad
Närvarande	Säljarens mor
Giltig till och med	2024-06-08

Byggnadsbeskrivning 1,5-planshus med källare	Byggnadsår 1933
Till eller ombyggnad -	Övrigt Huset möblerat

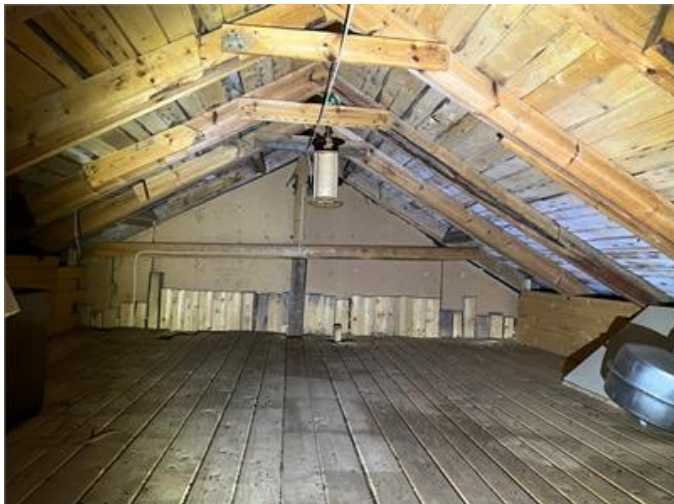
Nockvind

Besiktningsresultat					
Bedömningsskala: 1 = Utan anmärkning, 2 = Påpekande, 3 = Bör åtgärdas, 4 = Ej besiktningsbart					
Byggnadsdel	1	2	3	4	Anmärkning
<b>Nockvind</b>		X			Fuktfläckar förekommer på underlagstak, vilket bör kontrolleras regelbundet för att fastställa om åtgärdsbehov föreligger.
		X			Mikrobiell påväxt förekommer i begränsad omfattning, vilket bör kontrolleras regelbundet så att skadorna inte förvärras.
<b>Invändigt</b>					
<b>Övre Plan</b>					
Allrum	X				
Balkong		X			Balkonggolvet utgör tak för underliggande konstruktioner och det är därför viktigt att säkerställa att tätskiktet fungerar tillfredsställande så att fuktskador inte uppstår.
Sovrum 1	X				
Klädkammare		X			Mycket lösöre förekommer i utrymmet, delar av utrymmet är därför ej besiktningsbart.
Sovrum 2	X				
Sidovind	X				
Sovrum 3	X				
<b>Nedre Plan</b>					
Entré	X				
Uterum		X			Bomljudd förekommer delvis på klinkergolv.
