Sädesärlan 5

Trädgårdsgatan 14

Uppdragsnummer	SM23209
Besiktningsdatum	2023-07-07
Besiktningföretag	OBM i Karlstad AB
Besiktningförrättare	Marcus Atterstad
Närvarande	Ingen närvarande
Giltig till och med	2024-07-07

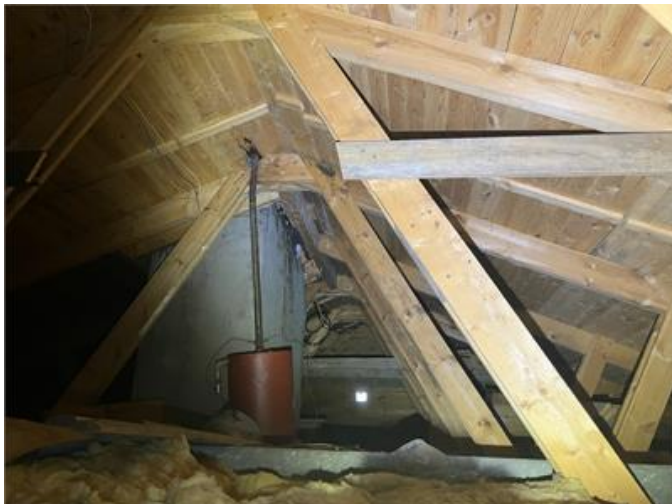
Besiktningresultat					
Bedömningsskala: 1 = Utan anmärkning, 2 = Påpekande, 3 = Bör åtgärdas, 4 = Ej besiktningsbart					
Byggnadsdel	1	2	3	4	Anmärkning
Nockvind		X			Fuktfläckar förekommer på underlagstak, vilket bör kontrolleras regelbundet för att fastställa om åtgärdsbehov föreligger.
		X			Mikrobiell påväxt förekommer i begränsad omfattning, vilket bör kontrolleras regelbundet så att skadorna inte förvärras.
		X			Vindsbjälklagets isolering behöver justeras och kompletteras.
		X			Otättheter förekommer delvis invid murstock.
		X			Vinden besiktigades från lucka pga landgång saknas.
Invändigt					
Övre Plan					
Hall	X				
Kök		X			Tippskydd saknas på spis.
		X			Fuktskydd saknas under kyl/frys.
		X			Fuktindikering har utförts stickprovsmässigt utan att några förhöjda fuktindikationer erhållits.
Vardagsrum		X			Innertak hänger något, orsak okänd.
		X			Fukt- och rinningsmärken förekommer på innertak, ingen onormal fuktindikation erhöles men det bör kontrolleras regelbundet så nya läckage inte uppstår.
