ÖVERLÅTELSEBESIKTNING

Säljklar Total med fuktmätning

KUMLA KRIKONET 1, KRIKONET 2

Skogalundsgatan 17
692 71 KUMLA

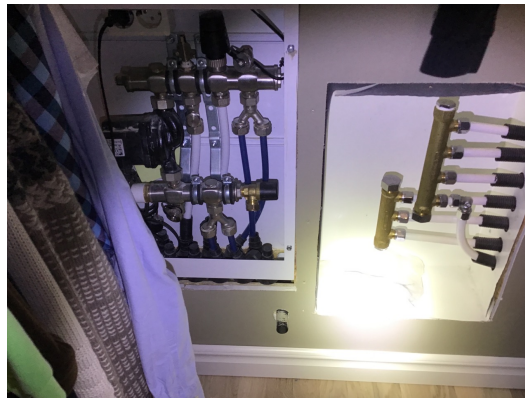
Walk In Closet

Skvallerrörets utlopp.

Då skvallerrör mynnar på en icke fuksäker plats kommer det vid ett läckage bli fuktrelaterade skador i angränsande konstruktioner.

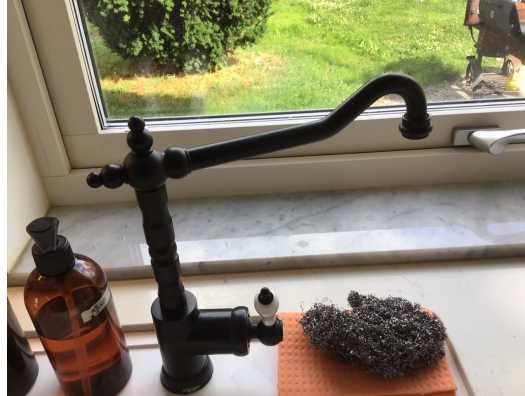
Kök

Avrinningsskydd i vaskskåp saknas/bristfälligt.

Då avrinningsskydd saknas/bristfälligt i vaskskåp finns det risk att vatten kan läcka utan att man upptäcker det i tid.

Blandare till köksvask.

Då utloppspipen på köksblandaren går att föra ut över kanten på vasken kan vatten rinna bakom köksinredningen och där orsaka förhöjda fuktvärde i angränsande konstruktioner.

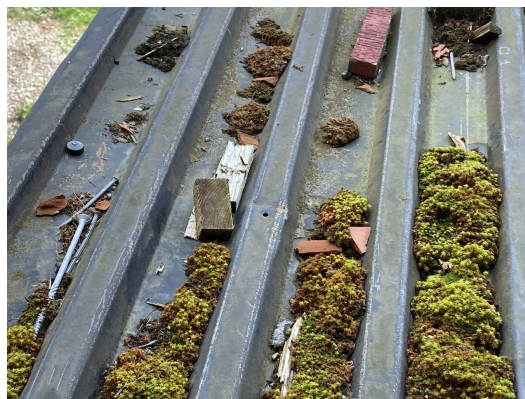
Entrétak

Bristfällig infästning i takbeläggning.

Då bristfällig infästning har noterats i takbeläggningen finns det risk att takbeläggningen glider ur sitt läge samt att inträngande fukt kan påverka angränsande konstruktion.

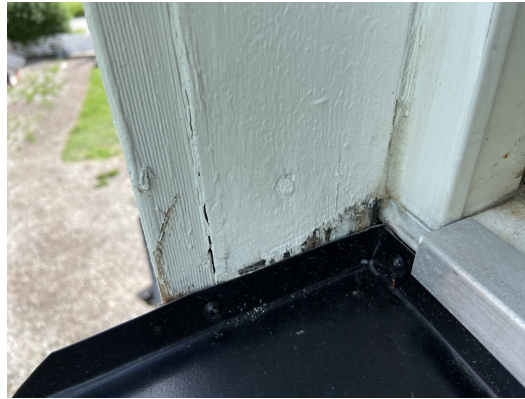
Fönster

Brister i anslutning av plåtbleck (trähus).

Då brister i anslutning av plåtbleck på fönster finns, är det risk att vatten tränger in och orsakar eller har orsakat fuktrelaterade skador på grund av förhöjd fuktstatus.

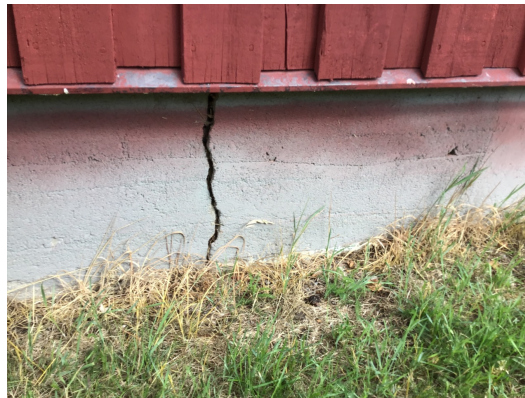
Allmänt

Sprickor i grundmuren.

Då det finns sprickor i grundmuren är det risk att vatten kan tränga in i dessa och orsaka skador som vintertid fryser och förvärrar skadan.

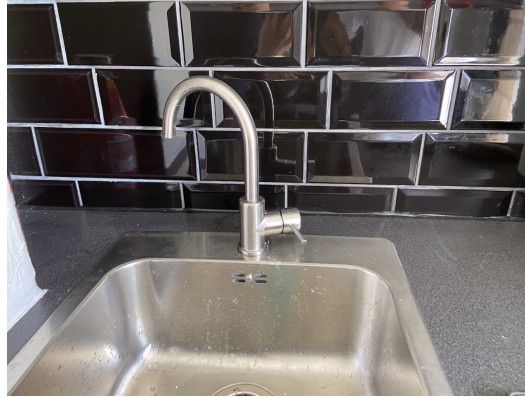
Kök

Blandare till köksvask.

Då utloppspipen på köksblandaren går att föra ut över kanten på vasken kan vatten rinna bakom köksinredningen och där orsaka förhöjda fuktvärde i angränsande konstruktioner.

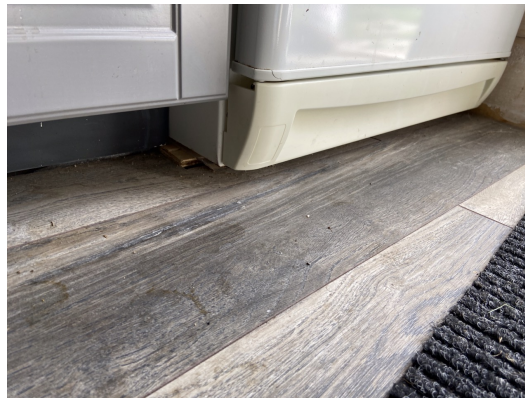
Avrinningsskydd under kyl/frys och i vaskskåp.

Då avrinningsskydd saknas under kyl/frys och i vaskskåp finns det risk att det kan läcka vatten utan att man upptäcker det i tid.

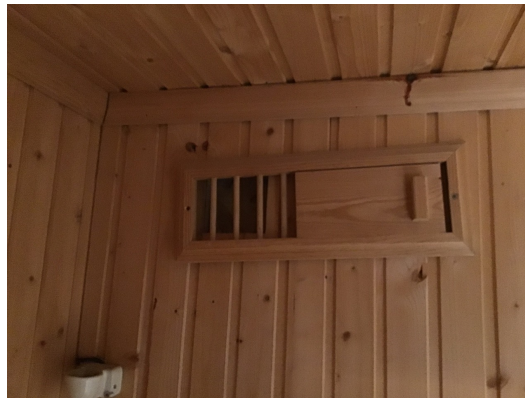
Bastu

Frånluft saknas.

Då det saknas frånluft i våtutrymmet kommer varm och fuktig luft att stå kvar i utrymmet och öka fuktbelastningen i angränsande konstruktioner. Detta kan leda till eller redan har lett till fuktrelaterade skador i dessa angränsande konstruktioner.

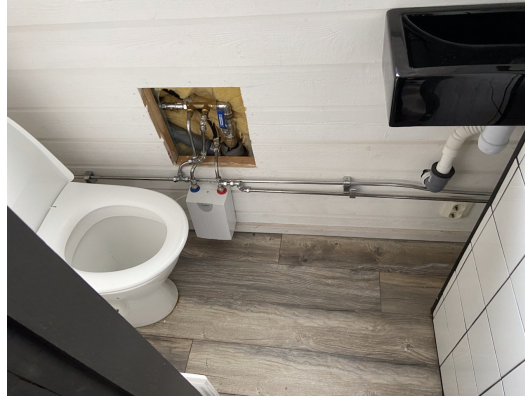
Toalett

Tätskikt på toalettgolv.

En toalett ska vara försedd med tätskikt på golvet. Tätskiktet ska även vikas upp minst 50 mm på väggen. När tätskiktet saknas, finns det risk för att bakomliggande konstruktion utsätts för fuktskador vid ett eventuellt läckage.

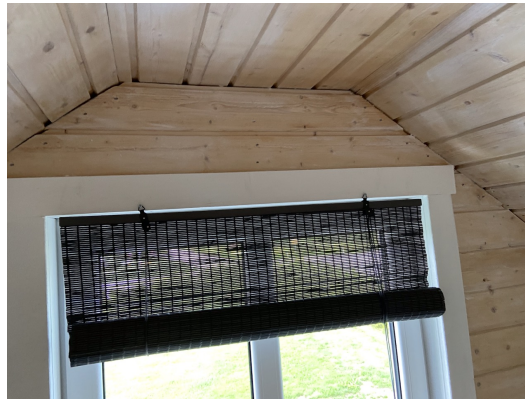
Allrum(övreplan)

Brister i tilluftsventileringen.

Människor, djur och maskinell utrustning avger fukt. När det finns brister i tilluftsventileringen minskar ventilationsförmågan och avledningen av fuktig luft blir sämre. Den fuktiga luften riskerar då att söka sig upp till angränsande konstruktioner via diffusion. Där riskerar den fuktiga luften att kondenseras när den möter kall luft. Detta kan leda till fuktrelaterade skador i konstruktionen.

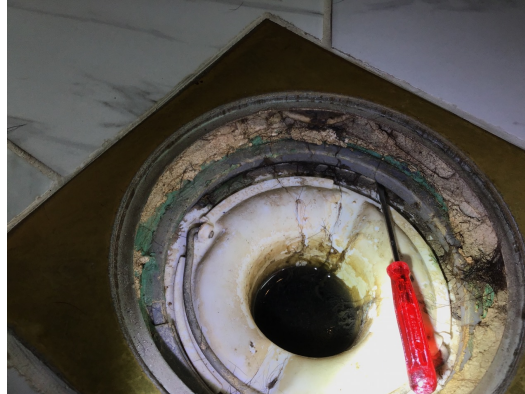
Duschrum

Klämring till avlopp är bristfällig i träbjälklag.

Då klämringen i golvbrunnen är bristfällig, finns det risk att vatten kan tränga in i golvkonstruktionen och orsaka förhöjda fuktvärde. Kontakt med behörig fackman bör tas för att utreda eventuellt åtgärda bristen.

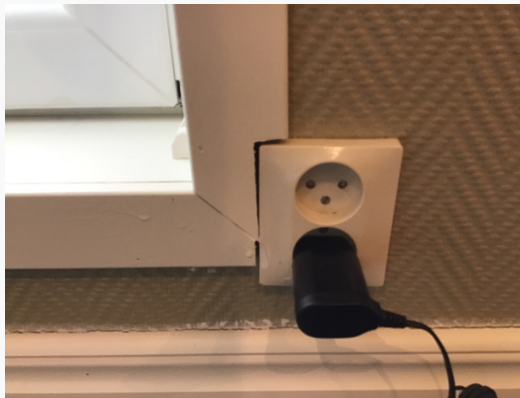
Toalett och kontor i övreplan är ojordat.
