Norra By 1:16

Norra By Anneborg 1

Uppdragsnummer	SP23224
Besiktningdatum	2023-08-04
Besiktningföretag	OBM i Karlstad AB
Besiktningförrättare	Per Rindberg
Närvarande	Ingen närvarande
Giltig till och med	2024-08-04

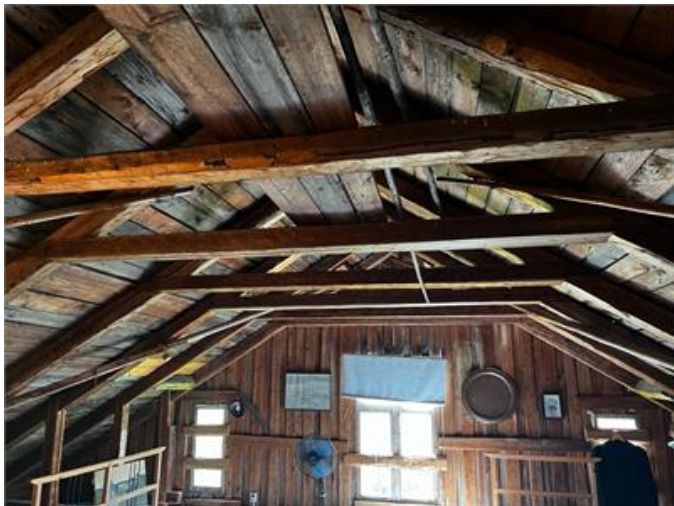
Besiktningsresultat					
Bedömningskala: 1 = Utan anmärkning, 2 = Påpekande, 3 = Bör åtgärdas, 4 = Ej besiktningsbart					
Byggnadsdel	1	2	3	4	Anmärkning
Nockvind		X			Mikrobiell påväxt förekommer på underlagstakets undersida, vilket bör kontrolleras regelbundet och åtgärdas i erforderlig omfattning om så anses nödvändigt.
		X			Fuktfläckar förekommer på underlagstak, vilket bör kontrolleras regelbundet för att fastställa om åtgärdsbehov föreligger.
		X			Ventilationsrör på vinden är delvis oisolerade och isoleringen bör kompletteras för att minimera risken för bl.a. kondensskador.
	X				Fuktindikering har utförts stickprovsmässigt utan att några förhöjda fuktindikationer erhållits.
Invändigt					
Övre plan					
Hall	X				
Vardagsrum	X				
WC/Bad		X			Klinkers förekommer på träbjälklag, vilket medför risk för sprickbildning, se därför info på protokollets sista sida pos. 13.
		X			Hela golvet lutar ej mot golvbrunn.
