Fastighetsuppgifter

Kärsmossen 2:98

Kärsmossen Bäckaskog 1

**Besiktningssuppgifter**

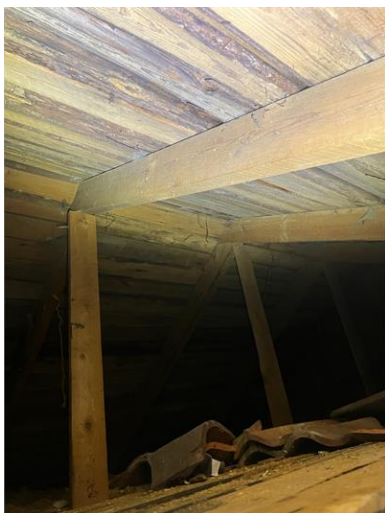
Besiktningresultat					
Bedömningsskala: 1 = Utan anmärkning, 2 = Påpekande, 3 = Bör åtgärdas, 4 = Ej besiktningsbart					
Byggnadsdel	1	2	3	4	Anmärkning
Nockvind		X			Fuktfläckar förekommer på underlagstak, vilket bör kontrolleras regelbundet för att fastställa om åtgärdsbehov föreligger.
		X			Mikrobiell påväxt förekommer i begränsad omfattning, vilket bör kontrolleras regelbundet så att skadorna inte förvärras.
		X			Vinden besiktigades från lucka pga landgång saknas.
Invändigt					
Övre Plan					
Allrum	X				
Sovrum 1	X				
Sidovind		X			Delar av sidovindar är ej besiktningsbar pga tillträdesväg saknas.
WC/Dusch		X			Hela golvet lutar ej mot golvbrunn.
	X				Fuktindikering har utförts stickprovsmässigt utan att några förhöjda fuktindikationer erhållits.
Nedre Plan					
Entré		X			Klinkers förekommer på träbjälklag, vilket medför risk för sprickbildning, se därför info på protokollets sista sida pos. 13.
