**Fastighetsuppgifter**

Fastighetsbeteckning  
Gunnarskogs-Byn 1:89  
Adress  
Byn Paradiset 1  
67189 Gunnarskog

Uppdragsnummer SP23232  
Besiktningdatum 2023-08-09  
Besiktningföretag OBM i Karlstad AB  
Besiktningförrättare Per Rindberg  
Närvarande Ingen närvarande  
Giltig till och med 2024-08-09

Byggnadsbeskrivning	Byggnadsår
1-plans hus med plintgrund och platta på mark.	1920
Till eller ombyggnad	Övrigt
-	Huset möblerat. El och vatten är avstängt.

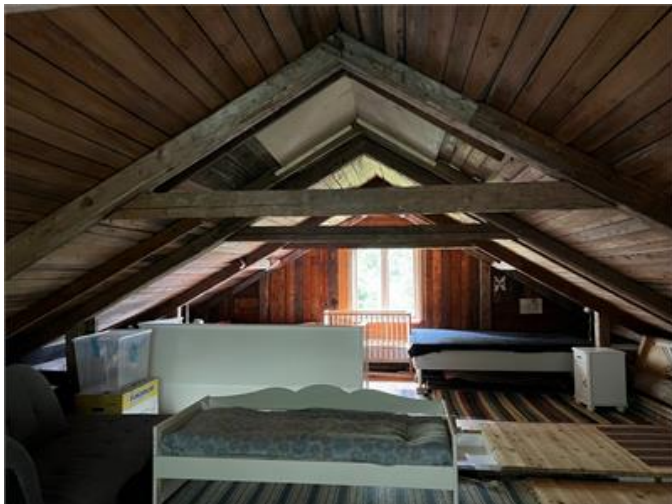
Besiktningsresultat					
Bedömningskala: 1 = Utan anmärkning, 2 = Påpekande, 3 = Bör åtgärdas, 4 = Ej besiktningsbart					
Byggnadsdel	1	2	3	4	Anmärkning
Nockvind		X			Skador förekommer delvis på äldre takbjälke, ingen förhöjd fuktindikering erhöles.
Invändigt					
Entréhall	X				
Kök		X			Tippskydd saknas på spis.
		X			Köksfläkt är ej inkopplad.
		X			Avloppsslangen till diskmaskin är ej klamrad i vägg/skåp.
		X			Fuktskydd saknas under diskmaskin och kyl/ frys.
	X				Fuktindikering har utförts stickprovsmässigt utan att några förhöjda fuktindikationer erhållits.
Vardagsrum		X			Fallskydd och handledare saknas på trappa.
Inre hall	X				
Sovrum 1	X				
Sovrum 2	X				
Groventré	X				
WC/Dusch		X			Manschett i golvbrunn bedöms ej vara korrekt skuren (synlig under klämring), ev. justering bör utföras av fackman.
		X			Förhöjningsring förekommer i golvbrunn, vilket ökar risken för läckage.
		X			Golvbrunn och förhöjningsring är av olika fabrikat, otätheter förekommer mellan golvbrunn och förhöjningsring.

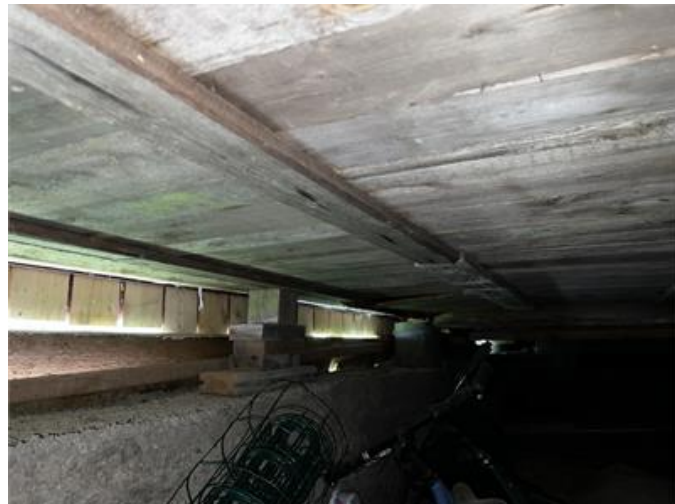
Plintgrund

En plintgrund är en enklare grundläggning som ofta kan medföra sättningar och sprickbildningar i ovanliggande konstruktioner och byggnadsdelar. Den aktuella grunden kan dock liknas vid en kryppgrund då sidorna satts igen med skivor. En kryppgrund är en riskkonstruktion med avseende på fukt- och mikrobiella skador. Mikrobiell påväxt och förhöjd fuktindikering har noterats och en fortsatt teknisk undersökning rekommenderas därför, se även info på protokollets sista sida Pos. 10.

Tryckimpregnerat virke förekommer delvis i golvbjälklaget, tryckimpregnering kan i vissa fall medföra kraftiga egenemissioner och vara svårsanerat, fortsatt teknisk utredning rekommenderas.
