Fastighetsbeteckning
Silbodals Prästgård 1:78
Adress
Blomstervägen 67
67232 Årjäng

**Besiktningssuppgifter**

Uppdragsnummer SP23245
Besiktningdatum 2023-08-22
Besiktningföretag OBM i Karlstad AB
Besiktningförrättare Per Rindberg
Närvarande Säljare
Giltig till och med 2024-08-22

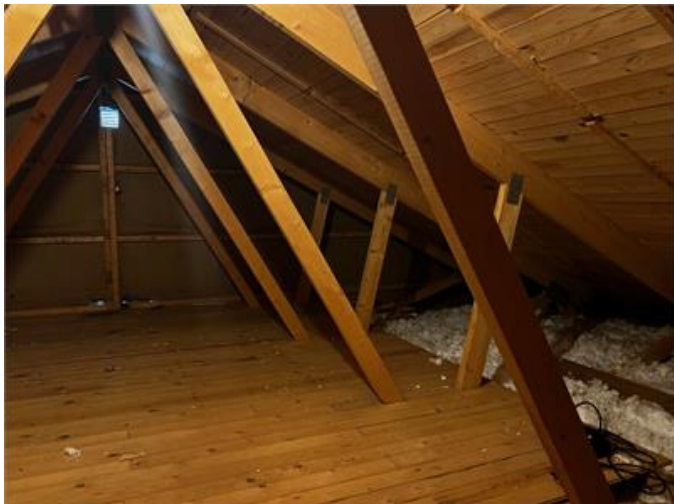
Besiktningresultat					
Bedömningsskala: 1 = Utan anmärkning, 2 = Påpekande, 3 = Bör åtgärdas, 4 = Ej besiktningsbart					
Byggnadsdel	1	2	3	4	Anmärkning
Nockvind		X			Vinden delvis besiktigad från lucka och landgång.
Invändigt					
Hall	X				
WC/Bad		X			Hela golvet lutar ej mot golvbrunn.
		X			Rör genomföringar i golv i renoverat utrymme är ett avsteg från branschrekommendationerna.
		X			Olämplig placering av rör genomföringar, vilket ökar risken för fuktskador.
	X				Fuktindikering har utförts stickprovsmässigt utan att några förhöjda fuktindikationer erhållits.
Sovrum 1	X				
Sovrum 2	X				
Sovrum 3	X				
Vardagsrum	X				
Uterum		X			Klinkers förekommer på träbjälklag, vilket medför risk för sprickbildning, se därför info på protokollets sista sida pos. 13.
		X			Klinkers på golv har delvis släppt från underlaget, sprickor förekommer delvis i klinkerfog.
		X			Plintgrund, se kommentar.
WC/Dusch		X			Bomljud och fogsprång förekommer delvis i klinker.

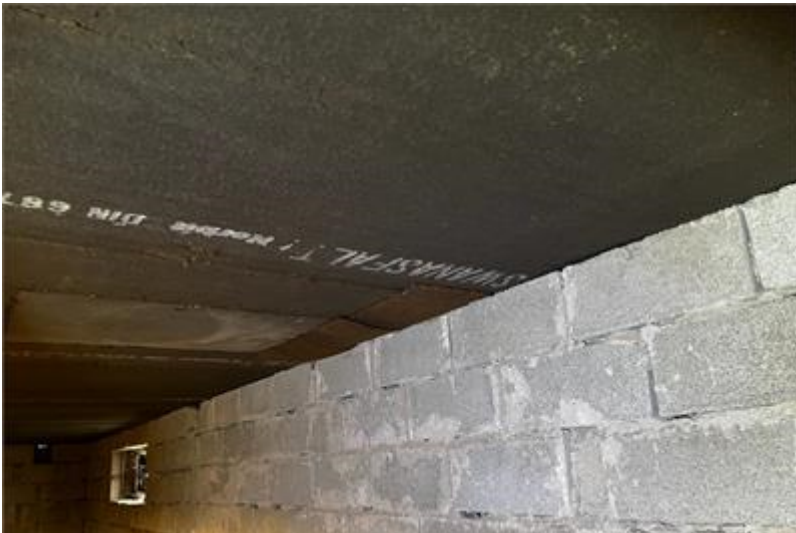
Byggnadsdel	Krypgrund
Konstruktionsdel	Blindbotten
Konstruktionsuppbyggnad	Krypgrund

Fuktkvoten i blindbotten uppmättes till mellan 14-17% FK.

Uppmätt värde ligger under gränsvärdet för mikrobiell påväxt.

Det kritiska gränsvärdet för mikrobiell tillväxt brukar anges till ca 17% fuktkvot (FK).

Notera att stickprovsmässig undersökning är utförd samt att mätvärden normalt sett kan variera över årtiderna. För att säkert fastställa konstruktionens kondition och fuktstatus måste en mer omfattande undersökning utföras.

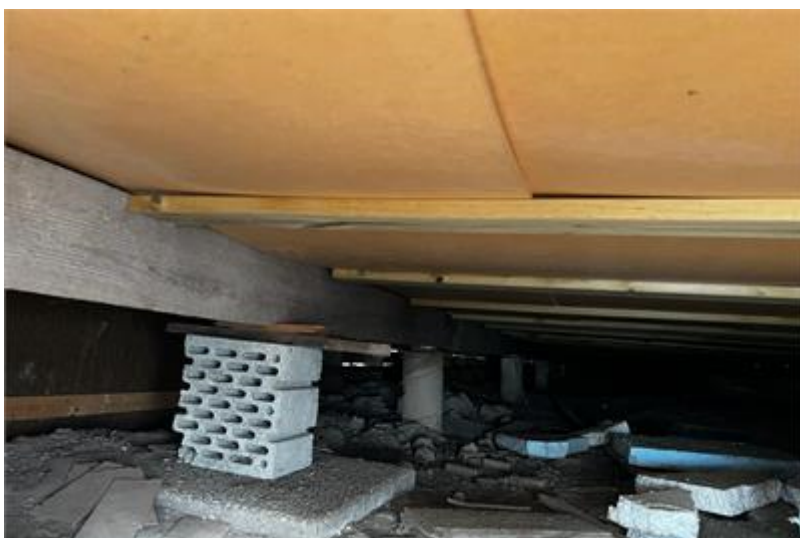
Byggnadsdel	Plintgrund
Konstruktionsdel	Blindbotten
Konstruktionsuppbyggnad	Plintgrund

Fuktkvoten i blindbotten uppmättes till mellan 14-16% FK.

Tryckimpregnerat virke förekommer i blindbotten.

Uppmätt värde ligger under gränsvärdet för mikrobiell påväxt.

Det kritiska gränsvärdet för mikrobiell tillväxt brukar anges till ca 17% fuktkvot (FK).

Notera att stickprovsmässig undersökning är utförd samt att mätvärden normalt sett kan variera över årstiderna. För att säkert fastställa konstruktionens kondition och fuktstatus måste en mer omfattande undersökning utföras.
