## ÖVERLÅTELSEBESIKTNING Säljklar Plus med fuktmätning

### KARLSKOGA TÄNDSTIFTET 3

Sofiavägen 12  
691 54 KARLSKOGA

2023-10-03

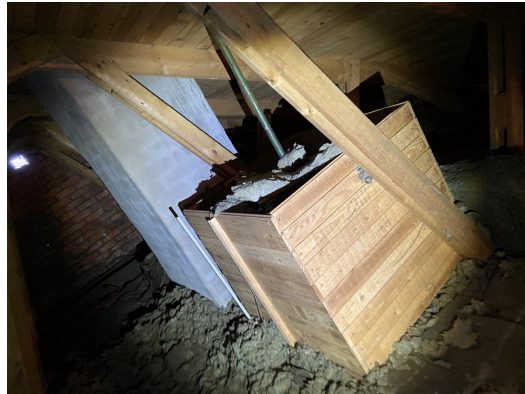
#### **Expansionskärl på vind.**

Skador på kärlet kan uppstå och ett eventuellt läckage från det kvarstående vatten kan orsaka förhöjd fuktstatus på vinden och i vindsbjälklaget.

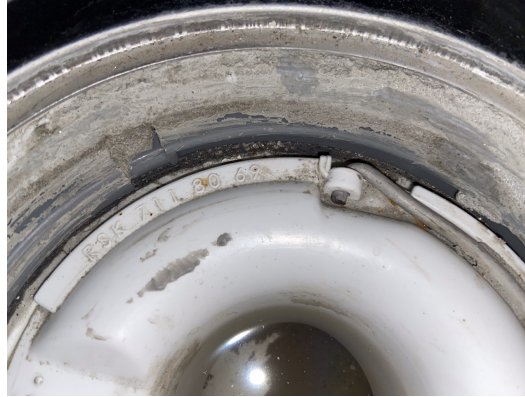
### **Brunnsmanschetten är avslutad på ett felaktigt sätt.**

Då brunnsmanschetten är avslutad på ett felaktigt sätt och inte enligt monteringsanvisningen, finns det risk att klämringen inte fäster i sitt koniska säte.

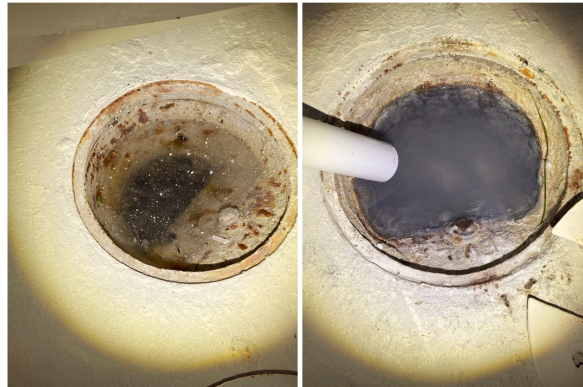
### **Gjutjärnsbrunnar och avloppssystem.**

Avloppsinstallationen är av gjutjärn som anses vara en äldre installation. En installation av äldre karaktär löper större risk för att brister uppstår, vilket kan leda till ökad fuktbelastning i angränsande konstruktioner.

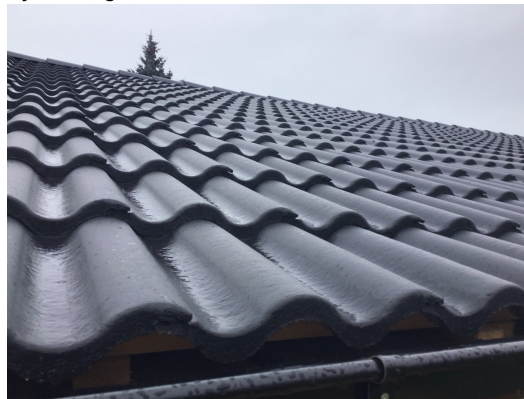
**Halkrisk.**  
Ej besiktigat

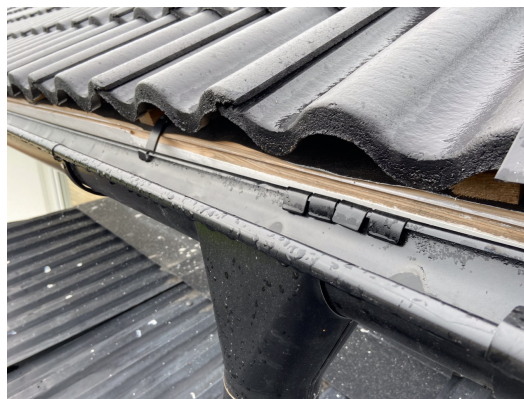
**Brister i fotplåt.**

Då fotplåt saknas eller brister finns är det risk att takfoten utsätts för förhöjd fuktstatus.

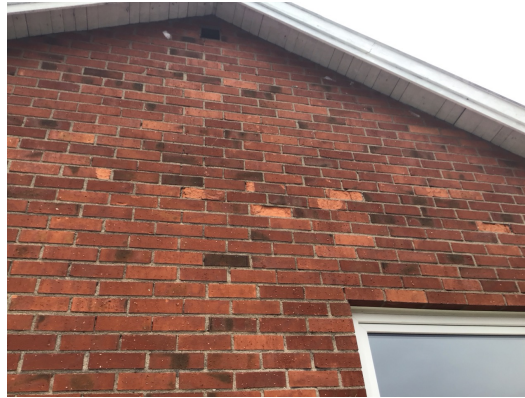
#### **Fogsläpp och tegelstenssprickor.**

Då ytan på tegelstenen skadats eller om fogen börjar släppa har dessa benägenhet att ta upp mer fukt vid nederbörd.

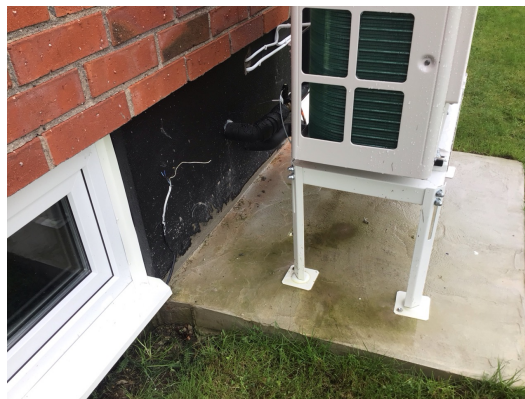
#### **Avrinning från värmepump intill grundmur.**

Kondensvatten från värmepump som inte leds bort ökar risken för förhöjd fuktstatus i grundkonstruktionen.

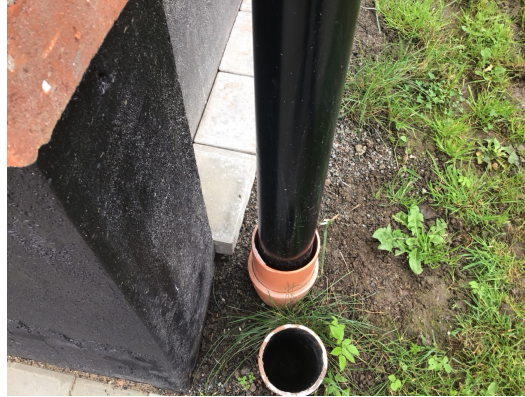
**Lövsil saknas.**

Då löv och andra föremål inte rensas bort finns det risk att detta fastnar i dagvattenledningarna och där orsaka stopp.

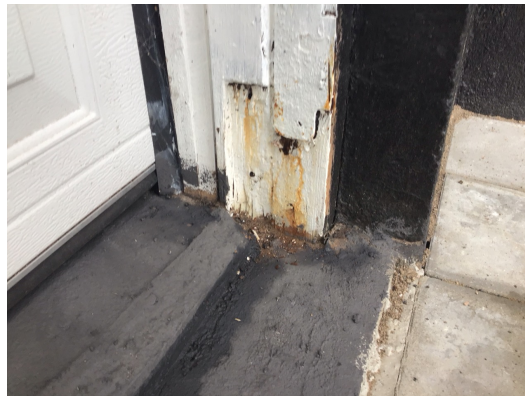
**Trä mot betong.**

Trä som angränsar dikt an betong riskerar på grund av naturlig fuktpåverkan att drabbas av fuktrelaterade skador.

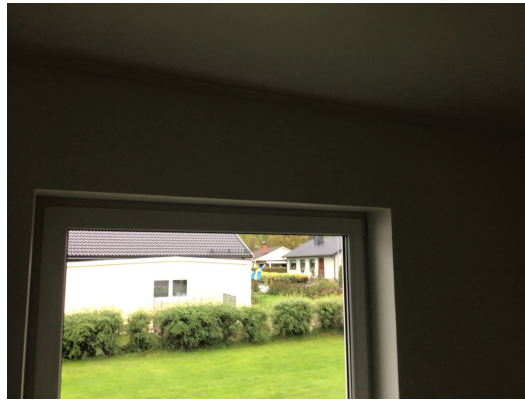
##### **Brister i tilluftsventileringen.**

Människor, djur och maskinell utrustning avger fukt. När det finns brister i tilluftsventileringen minskar ventilationsförmågan och avledningen av fuktig luft blir sämre. Den fuktiga luften riskerar då att söka sig upp till angränsande konstruktioner via diffusion. Där riskerar den fuktiga luften att kondenseras när den möter kall luft. Detta kan leda till fuktrelaterade skador i konstruktionen.

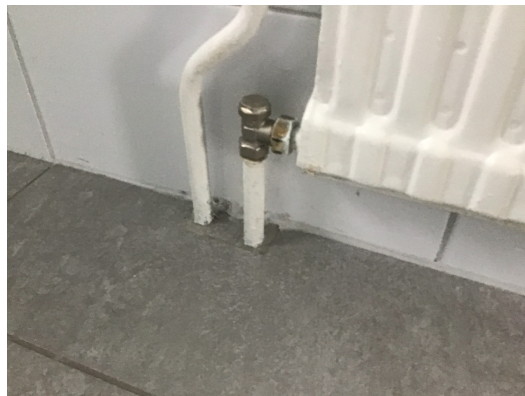
##### **Rör genomföringar i våtzon 1.**

Då rör genomföringar finns i våtzon 1, finns det risk att fukt kan tränga in i angränsande konstruktionen och där orsaka fuktrelaterade skador.

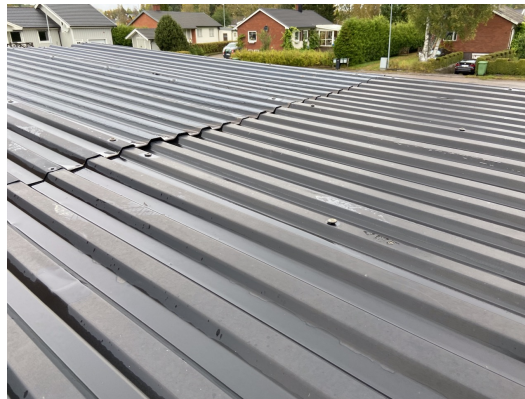
#### Äldre plåttak.

Livslängden på ett yttertak påverkas av flera faktorer. När underhållet av byggnadens plåttak är eftersatt finns det risk att man kan få rostangrepp och att plåtanslutningarna blir bristfälliga. Rostangreppen och bristerna kan bli så pass kraftiga att hål uppstår, således kan vatten tränga in i konstruktionen och orsaka framtida eller befintliga fuktrelaterade skador.

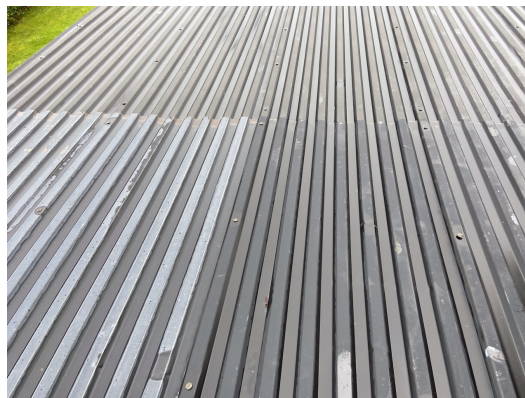
#### Låglutande tak.

Avrinningen på ett låglutande tak kan ske i motsatt riktning vid låg lutning. Detta kan leda till att regn/snö kan ledas in i angränsande konstruktionen vid otätheter i takbeläggningsanslutningar.

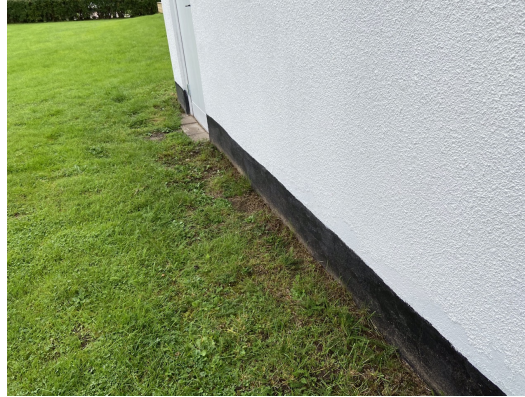
**Allmänt****Rabatter och gräsmatta mot grundmur.**

Av erfarenhet vet man att problem kan uppstå i fasad / grundmur samt dräneringssystem då jord finns intill byggnaden. Jord binder fukt så en förhöjd fuktbelastning drabbar angränsande konstruktion.

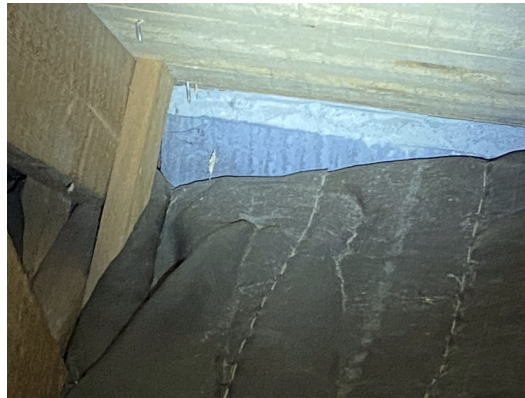
#### **Betong som är blågrå.**

De flesta stenbaserade byggnadsmaterial innehåller låga halter av radium och ger inga radonproblem. Den blå gasbetongen (blåbetongen) är ett undantag. Blåbetongen tillverkades på ett antal platser runtom i Sverige mellan åren 1929–1975. Genom att mäta gammastrålningen kan man enkelt avgöra om radon finns.

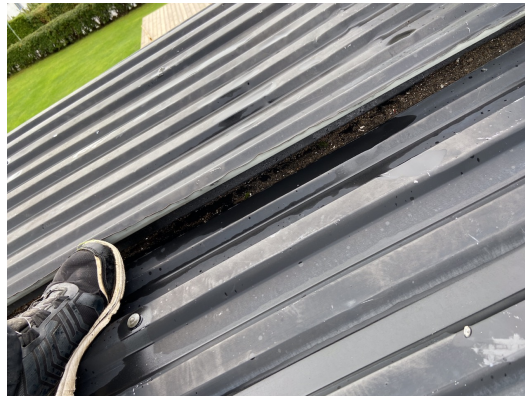
#### **Plåtanslutningar på tak.**

Då plåtanslutning på byggnadens tak saknas eller har monterats bristfälligt, finns det risk att vatten kan tränga in och orsaka förhöjd fuktstatus. För att säkerställa omfattningen på problemet bör en fackman kontaktas för vidare konsultation.

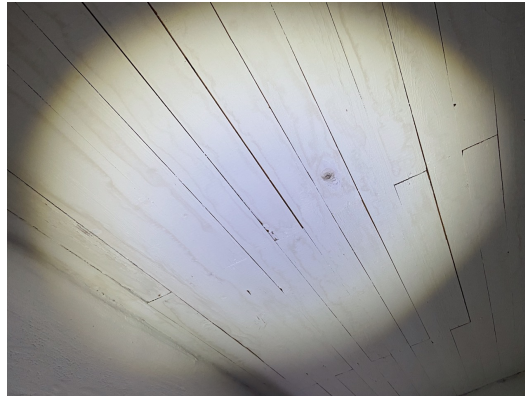
### Missfärgningar efter läckage.

Då missfärgningar har observerats, finns det risk att man har skador i konstruktionen. För att förvissa sig om omfattningen på skadorna rekommenderar vi att man undersöker detta med fackman.

Fuktkvotmätningarna som gjordes i garagets innertak visade på värde över gränsvärdet (se nedan).

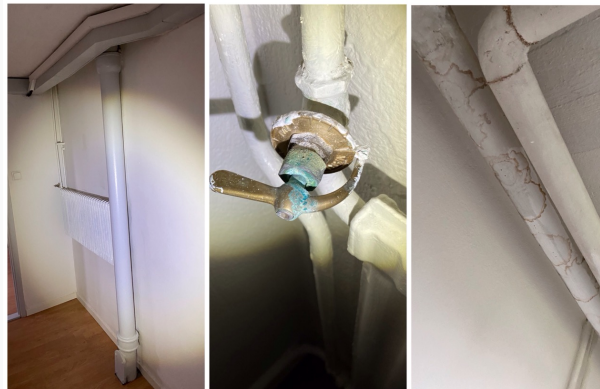
Då vatten och avloppsinstallationen i källarplan bedöms vara äldre och kan ha uppnått sin tekniska livslängd rekommenderas översyn med behörig fackman för fastställande av eventuellt åtgärds- och/eller utbytesbehov.

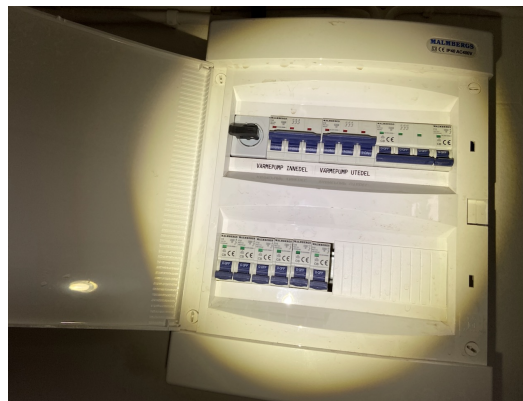
#### Automatsäkrad, Gängsäkrad (porlin), Gruppförteckning

Allmänt: Observera att krav på jordfelsbrytare gäller från 2000 (större renoveringar och nybyggnation 2004). Jordfelsbrytare är ett krav vid bland annat utförande av elektrisk golvvärme i våtrum och kan vid avsaknad innebära risk för personskada.

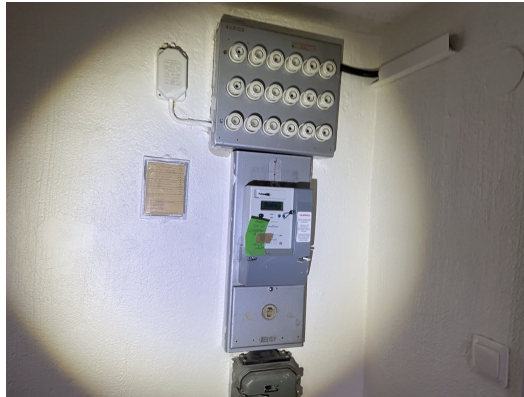
Då elinstallationen bedöms vara äldre och kan ha uppnått sin tekniska livslängd rekommenderas översyn med behörig fackman för fastställande av eventuellt åtgärds- och/eller utbytesbehov.
