**Fastighetsuppgifter**

Borviksbruk 1:104

Fågatan 1

Uppdragsnummer	SM23279
Besiktningsdatum	2023-09-29
Besiktningföretag	OBM i Karlstad AB
Besiktningförrättare	Marcus Atterstad
Närvarande	Köpare
Giltig till och med	2024-09-29

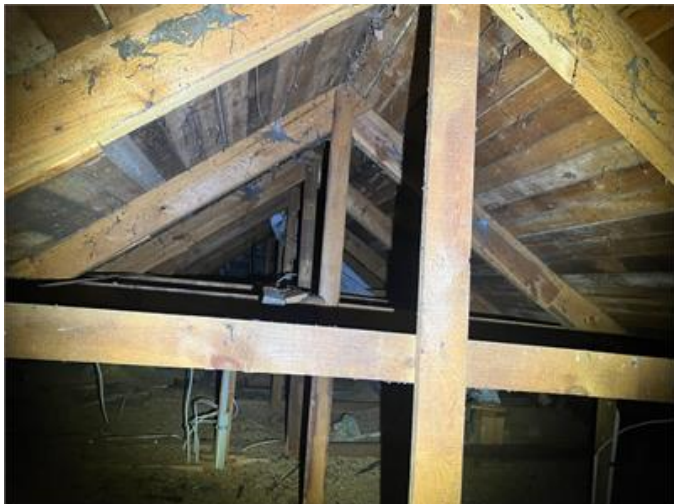
Nockvind

Besiktningsresultat					
Bedömningskala: 1 = Utan anmärkning, 2 = Påpekande, 3 = Bör åtgärdas, 4 = Ej besiktningsbart					
Byggnadsdel	1	2	3	4	Anmärkning
<b>Nockvind</b>		X			Fuktfläckar förekommer på underlagstak, vilket bör kontrolleras regelbundet för att fastställa om åtgärdsbehov föreligger.
		X			Mikrobiell påväxt förekommer i begränsad omfattning, vilket bör kontrolleras regelbundet så att skadorna inte förvärras.
		X			Vindsbjälklagets isolering behöver justeras och kompletteras.
		X			Vinden besiktigades från lucka pga landgång saknas.
<b>Invändigt</b>					
<b>Östra Delen</b>					
<b>Övre Plan</b>					
Hall	X				Petskydd saknas på elcentral.
WC/Dusch		X			Utrymmet har äldre standard och den tekniska livslängden är passerad, kommande renoveringsbehov.
		X			Hela golvet lutar ej mot golvbrunn.
		X			Olämplig placering av rör genomföringar, vilket ökar risken för fuktskador.
		X			Tippskydd saknas på maskinstapelns övre maskin.

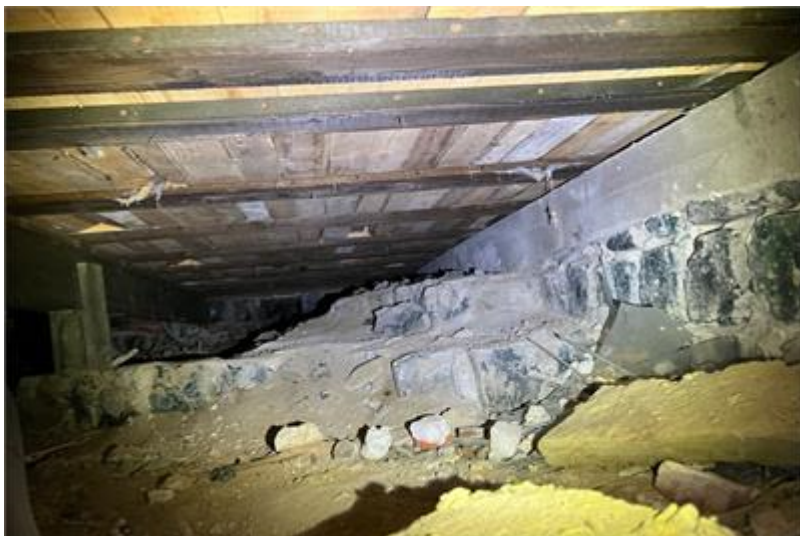
Byggnadsdel	Torpargrund
Konstruktionsdel	Trossbotten
Konstruktionsuppbyggnad	Torpargrund

En torpargrund är en riskkonstruktion med avseende på fukt- och mikrobiella skador. Indikationer på att skador förekommer har erhållits och en fortsatt teknisk undersökning rekommenderas därför, se även info på protokollets sista sida Pos. 10.

Kemiskt behandlat virke förekommer i golvbjälklaget, kemisk behandling kan i vissa fall medföra kraftiga egenemissioner och vara svårsanerat, fortsatt teknisk utredning rekommenderas.

Fuktkvoten uppmättes i trossbotten till mellan 18-21% FK. Fuktkvoten är över gränsvärdet för mikrobiell påväxt, åtgärd bör övervägas.

Kemiskt behandlat virke förekommer.

Det kritiska gränsvärdet för mikrobiell tillväxt brukar anges till ca 17% fuktkvot (FK).
