Diakonen 2

Fältgatan 9

Uppdragsnummer	SP23321
Besiktningsdatum	2023-10-25
Besiktningföretag	OBM i Karlstad AB
Besiktningförrättare	Per Rindberg
Närvarande	Säljare
Giltig till och med	2024-10-25

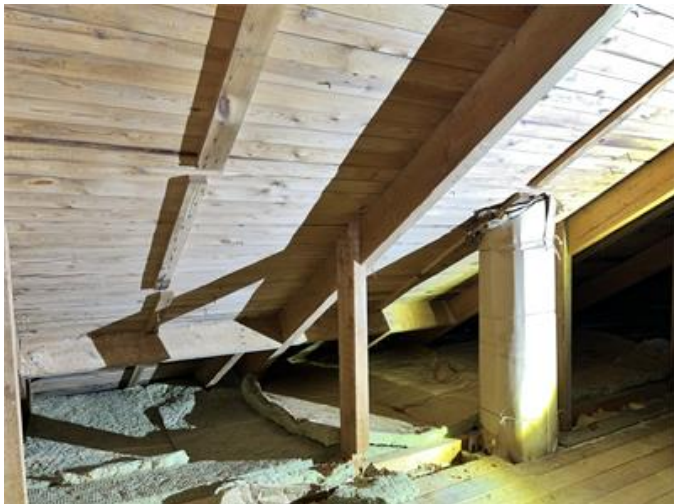
Besiktningresultat					
Bedömningsskala: 1 = Utan anmärkning, 2 = Påpekande, 3 = Bör åtgärdas, 4 = Ej besiktningsbart					
Byggnadsdel	1	2	3	4	Anmärkning
Nockvind		X			Mikrobiell påväxt förekommer delvis på underlagstakets undersida, vilket bör kontrolleras regelbundet och åtgärdas i erforderlig omfattning om så anses nödvändigt.
		X			Fuktfläckar förekommer delvis på underlagstak, vilket bör kontrolleras regelbundet för att fastställa om åtgärdsbehov föreligger.
		X			Takfotsventilation är igensatt på flera platser.
	X				Fuktindikering har utförts stickprovsmässigt utan att några förhöjda fuktindikationer erhållits.
Invändigt					
Entréhall	X				
Vardagsrum	X				
Sovrum 1	X				
Sovrum 2	X				
Loft		X			Takfönster bör kontrolleras regelbundet så läckage och skador inte uppstår.
Matplats	X				
Kök	X				Fuktindikering har utförts stickprovsmässigt utan att några förhöjda fuktindikationer erhållits.
Skafferi	X
