Poppeln 3

Odonvägen 6

Uppdragsnummer	SM23307
Besiktningsdatum	2023-10-27
Besiktningföretag	OBM i Karlstad AB
Besiktningförrättare	Marcus Atterstad
Närvarande	Ingen närvarande
Giltig till och med	2024-10-27

Byggnadsbeskrivning	Byggnadsår
1,5-planshus med betongplatta på mark	2005
Till eller ombyggnad	Övrigt
-	Huset möblerat

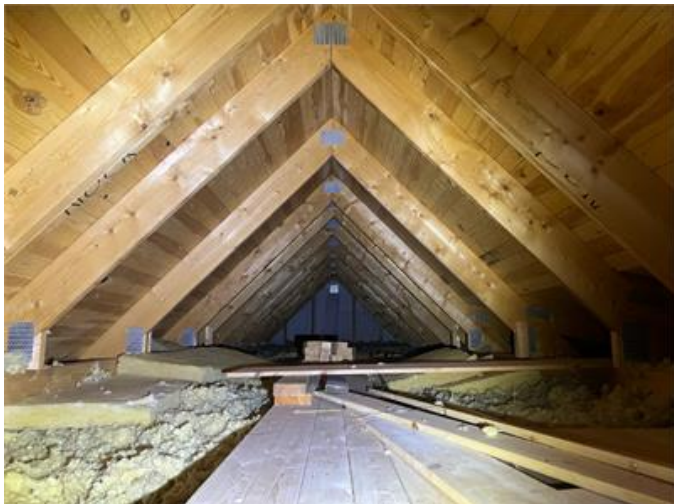
Besiktningssresultat					
Bedömningsskala: 1 = Utan anmärkning, 2 = Påpekande, 3 = Bör åtgärdas, 4 = Ej besiktningssbart					
Byggnadsdel	1	2	3	4	Anmärkning
Nockvind		X			Vinden besiktigades från landgång.
<b>Invändigt</b>					
<b>Övre Plan</b>					
Allrum	X				
Sovrum 1	X				
Sovrum 2		X			Mycket lösöre förekommer i utrymmet, delar av utrymmet är därför ej besiktningssbart.
WC/Dusch		X			Hela golvet lutar ej mot golvbrunn.
		X			Tätning av rörgenomföringar bör förbättras för att undvika fuktskador i bakomvarande konstruktioner.
	X				Fuktindikering har utförts stickprovsmässigt utan att några förhöjda fuktindikationer erhållits.
Sovrum 3	X				
Klädkammare	X				
Sidovindar		X			Sidovindar besiktigades från lucka pga trångt utrymme.
<b>Nedre Plan</b>					
Entré	X				
Sovrum 4	X				
Vardagsrum	X				
Kök		X			Tippskydd saknas på spis.
		X			Fuktskydd saknas under kyl/frys.
		X			Avloppsslangen till diskmaskin är ej klamrad i vägg/skåp.
