Fastighetsuppgifter

Trotakan 1:12

Trotakan Hägrås 9

Uppdragsnummer SP23337
Besiktningdatum 2023-11-03
Besiktningföretag OBM i Karlstad AB
Besiktningförrättare Per Rindberg
Närvarande Mäklare
Giltig till och med 2024-11-03

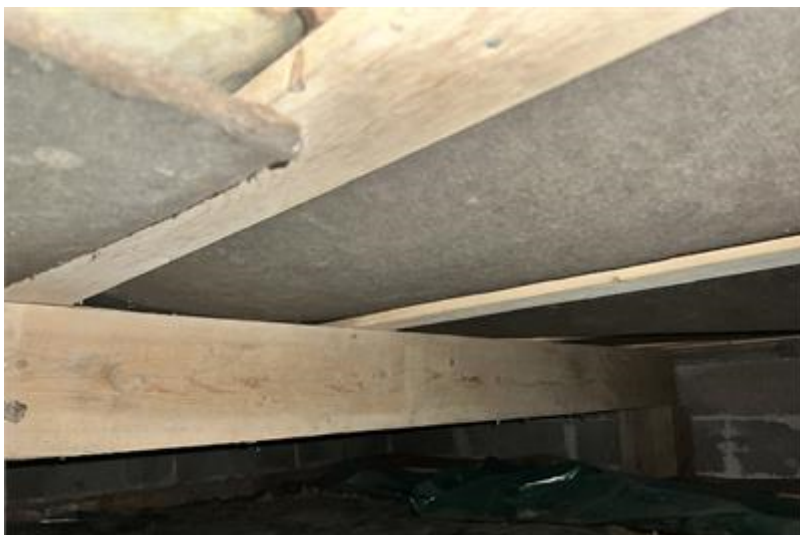
Byggnadsdel	Krypgrund
Konstruktionsdel	Blindbotten
Konstruktionsuppbyggnad	Krypgrund

Fuktkvoten i blindbotten uppmättes till mellan 13-15% FK.

Den relativa fuktigheten i luft uppmättes till 62% RF vid en temperatur på 12°C.

Uppmätt värde ligger under gränsvärdet för mikrobiell påväxt.

Det kritiska gränsvärdet för mikrobiell tillväxt brukar anges till ca 15-17% fuktkvot (FK) eller ca 70-75% i relativ luftfuktighet (RF).

Notera att stickprovsmässig undersökning är utförd samt att mätvärden normalt sett kan variera över årstiderna. För att säkert fastställa konstruktionens kondition och fuktstatus måste en mer omfattande undersökning utföras.
