## ÖVERLÅTELSEBESIKTNING Säljklar Plus med fuktmätning

### ÖREBO INÄGAN 3 Vetevägen 24 691 48 KARLSKOGA

2023-12-14

2015424

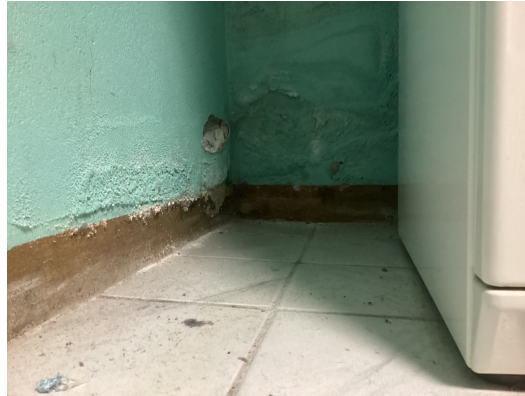
### **Putssläpp och mineralutfällningar i källare.**

Putssläpp och mineralutfällningar är oftast en följd av att väggarna kapillärt suger vatten från angränsande mark.

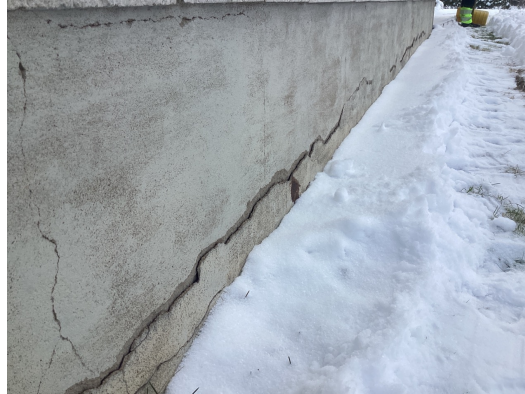
**Allmänt****Sprickor i grundmuren.**

Då det finns sprickor i grundmuren är det risk att vatten kan tränga in i dessa och orsaka skador som vintertid fryser och förvärrar skadan.

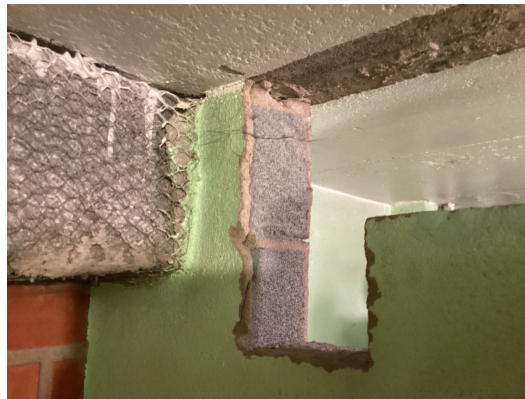
#### **Betong som är blågrå.**

De flesta stenbaserade byggnadsmaterial innehåller låga halter av radium och ger inga radonproblem. Den blå gasbetongen (blåbetongen) är ett undantag. Blåbetongen tillverkades på ett antal platser runtom i Sverige mellan åren 1929–1975. Genom att mäta gammastrålningen kan man enkelt avgöra om radon finns.
