ÖVERLÅTELSEBESIKTNING

Säljklar Total med fuktmätning

HALLSBERG VIBYTORP 1:236

Linvägen 3
694 36 HALLSBERG

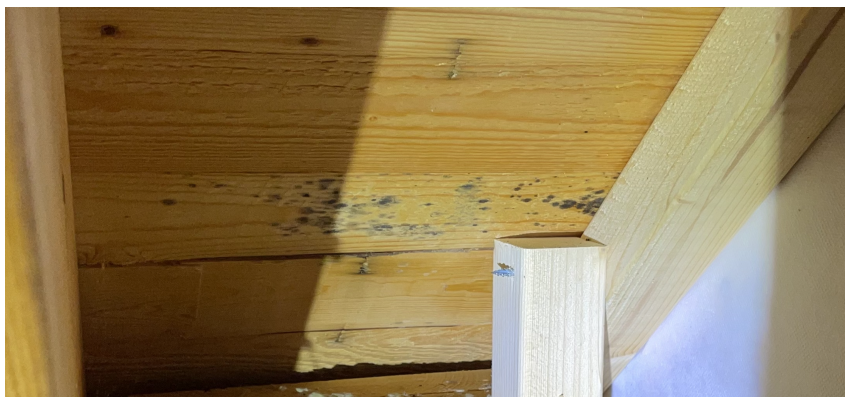
Nockvind

Mikrobiell påväxt på råspont.

Den upptäckta mikrobiella påväxten på underlagstaket indikerar att vinden periodvis tillförs eller har tillförts fukt inifrån bostaden, som den kallare delen av året kondensera mot underlagstaket (sk konvektionsskada).
