ÖVERLÅTELSEBESIKTNING Säljklar Total med fuktmätning

KUMLA STENE 1:28

Kärrstigen 5
692 73 KUMLA

2024-03-05

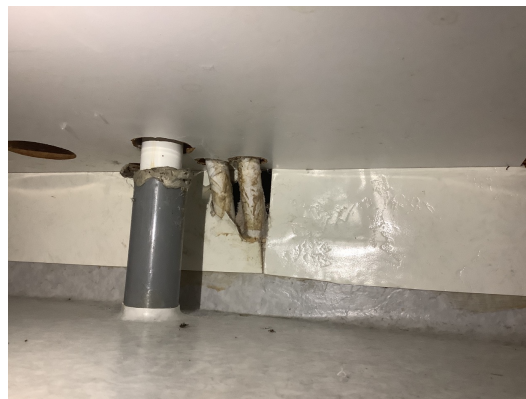
Otåta rör genomföringar.

Då otåta rör genomföringar noterades i vägg, finns det risk att vatten tränga in i angränsande konstruktioner och orsaka förhöjd fuktstatus.

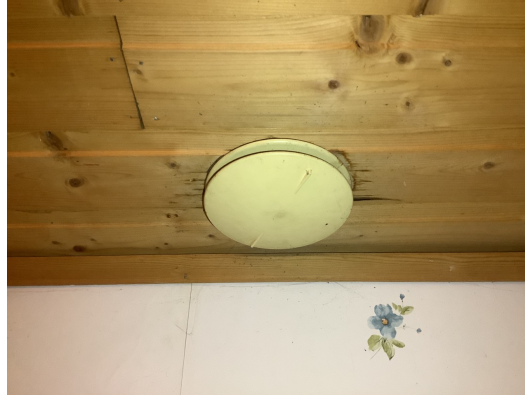
Missfärgningar.

Missfärgningar har observerats. Dessa missfärgningar var torra vid besiktningstillfället.

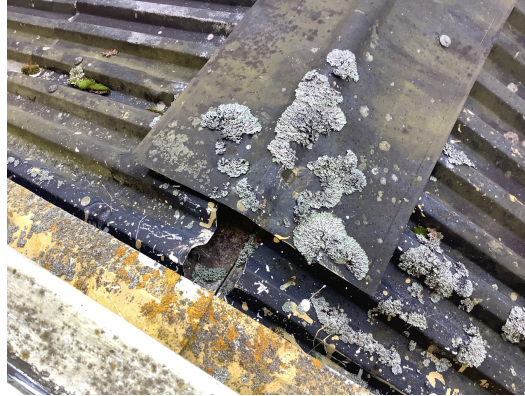
Tätning av taknock.

Då tätning är bristfällig kan fritt vatten och snö ta sig in i angränsande konstruktioner och därmed orsaka en förhöjd fuktstatus.

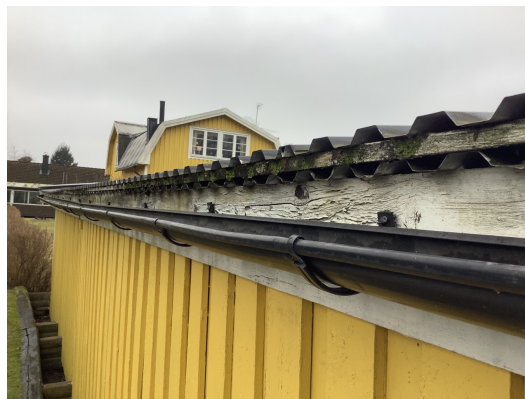
Brister i fotplåt.

Då fotplåt saknas finns det risk att takfoten utsätts för förhöjd fuktstatus.

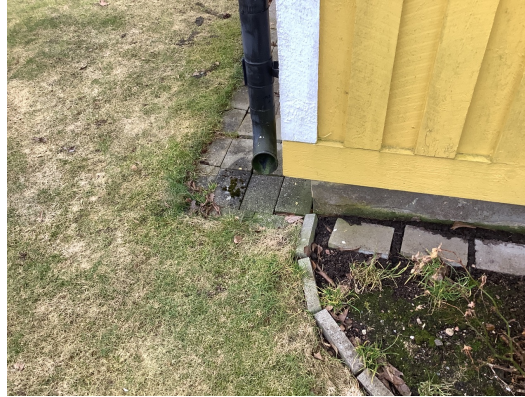
Avrinning från stuprör intill grundmur.

Då vatten från stuprör inte leds bort genom dagvattenledningar eller stenkistor, finns det risk att vattnet tränger in i grundkonstruktionen och orsakar förhöjd fuktstatus.

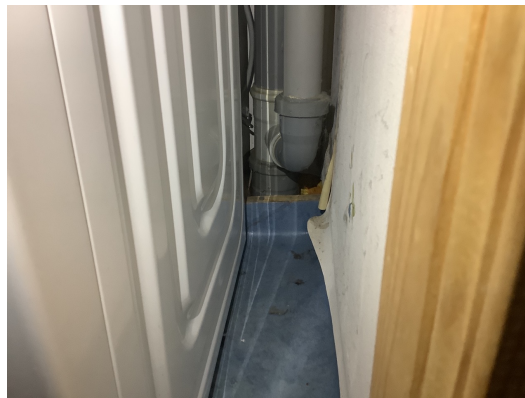
Otåta rör genomföringar i våtzon 1.

Då otåta rör genomföringar finns i våtzon 1, finns det risk att fukt kan tränga in i angränsande konstruktionen och där orsaka förhöjd fuktstatus.

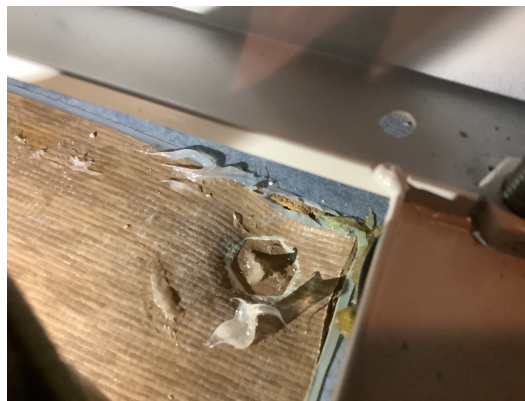
Brister i äldre plastmatta.

I våtutrymme skall det finnas tillfredsställande fuktskydd. Material åldras och är ej beständiga, så risk föreligger att skador uppstår när materialen blir utarmade. Då brister finns på plastmatta, finns det risk att vatten kan tränga in bakom ytskiktet och orsaka förhöjd fuktstatus.

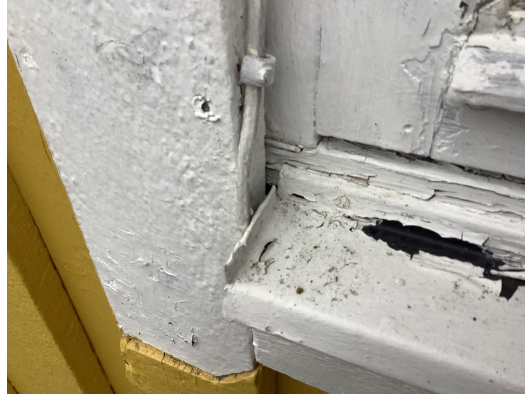
Brister i anslutning av plåtbleck.

Då brister i anslutning av plåtbleck på fönster finns, är det risk att vatten tränger in och orsakar fuktrelaterade skador på grund av förhöjd fuktstatus.

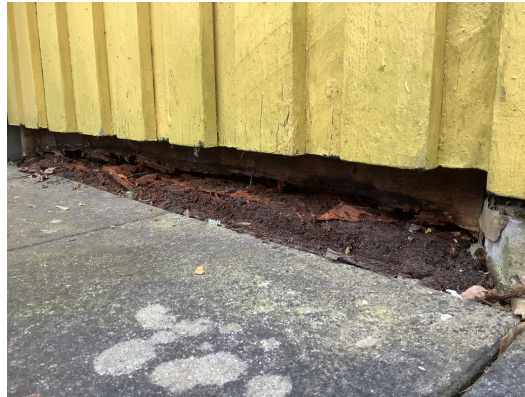
Rötskador i grundkonstruktion (uterum).

För omfattningen av rötskadorna rekommenderar vi att man kompletterar denna besiktning med en fackmannamässig undersökning.

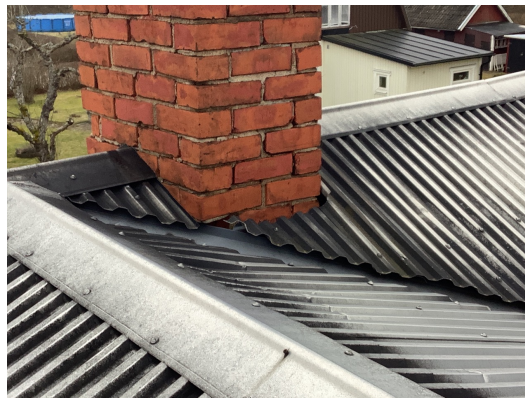
Plåtanslutningar på tak.

Då plåtanslutning på byggnadens tak har monterats bristfälligt bör en fackman kontaktas för vidare konsultation.

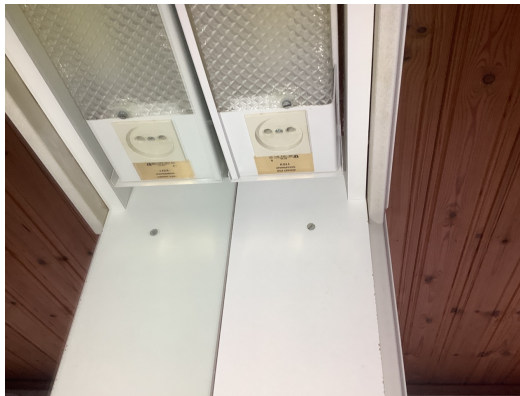
Övre Plan, Badrum

Ojordat eluttag i badrum, risk för personskador.

Då det finns ojordade eluttag i bostaden bör dessa bytas och ersättas med jordade eluttag. Detta för att öka personsäkerheten. För övrigt inget särskilt att notera som bedöms vara onormalt eller som tyder på att det förekommer problem med elinstallationen i fastigheten. Den tekniska livslängden på installationen är 50 år.
