## ÖVERLÅTELSEBESIKTNING Säljklar Plus med fuktmätning

### DEGERFORS KANADA 19:1

Kanadagatan 18  
693 31 DEGERFORS

# UTLÅTANDE ÖVER ÖVERLÅTELSEBESIKTNING

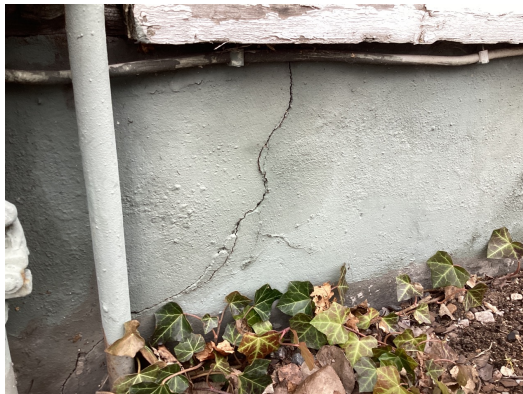
### Sprickor i grundmuren.

Då det noterats sprickor i grundmuren finns det risk att vatten kan tränga in i dessa och orsaka förhöjd fuktstatus i angränsande konstruktioner.

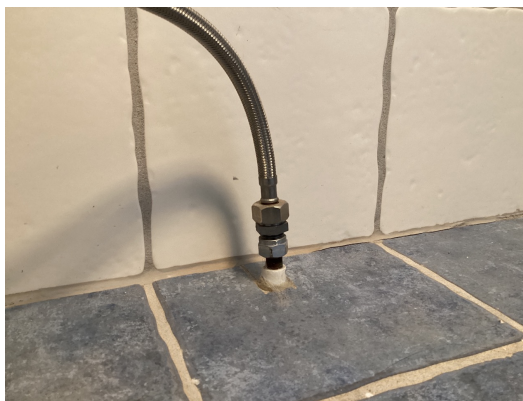
##### **Rör genomföringar i våtzon 1.**

Då rör genomföringar finns i våtzon 1, finns det risk att fukt kan tränga in i angränsande konstruktionen och där orsaka förhöjd fuktstatus.

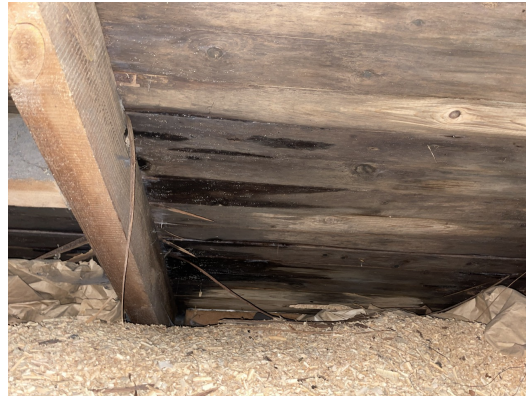
#### **Aktiva missfärgningar.**

Då aktiva missfärgningar har observerats, finns det risk att man har skador i konstruktionen. Kontakt med fackman bör ske för att utreda orsak och omfattning av missfärgningarna.
