Fastighetsuppgifter

Abborren 12

Sandsborgsvägen 21

Uppdragsnummer	SM24081
Besiktningsdatum	2024-03-25
Besiktningföretag	OBM i Karlstad AB
Besiktningförrättare	Marcus Atterstad
Närvarande	Säljare
Giltig till och med	2025-03-25

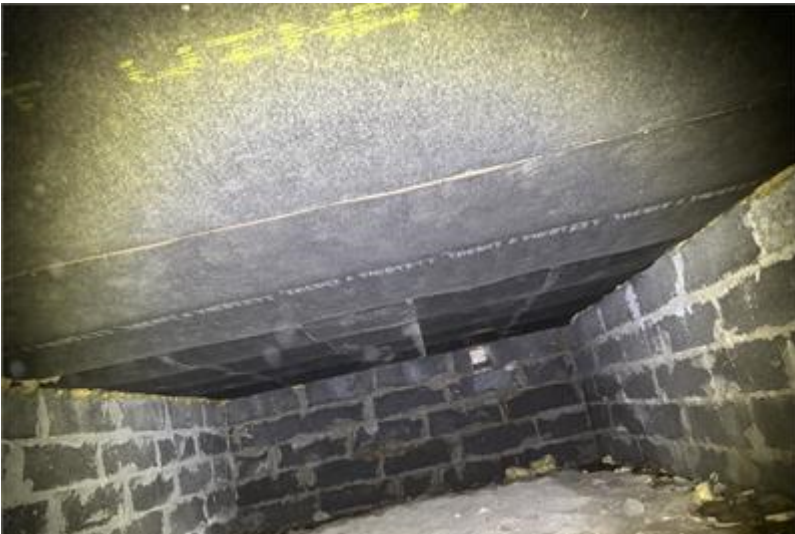
Byggnadsdel	Krypgrund
Konstruktionsdel	Blindbotten
Konstruktionsuppbyggnad	Krypgrund

Fuktkvoten uppmättes i blindbotten till mellan 18-20% FK. Fuktkvoten är över gränsvärdet för mikrobiell påväxt, åtgärd bör övervägas.

Det kritiska gränsvärdet för mikrobiell tillväxt brukar anges till ca 17% fuktkvot (FK).
