ÖVERLÅTELSEBESIKTNING

Säljklar Total med fuktmätning

HALLSBERG HJORTKVARN 1:36

Sandhagsvägen 12
697 93 HJORTKVARN

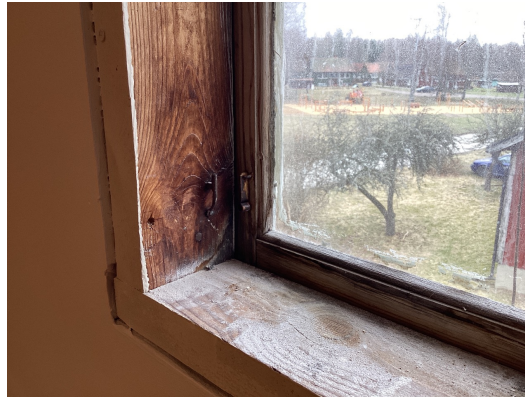
Allrum

Missfärgningar.

Missfärgningar har observerats. Dessa missfärgningar var torra vid besiktningstillfället.

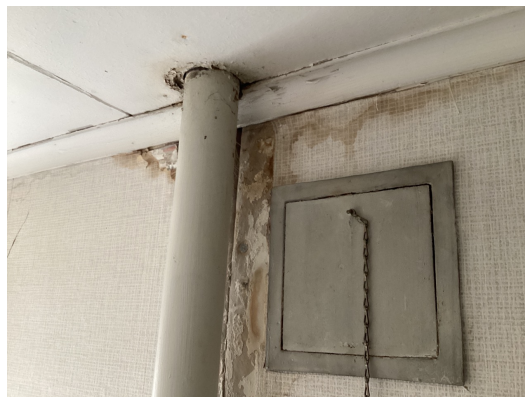
Sovrum 1-2

Missfärgningar.

Missfärgningar har observerats. Dessa missfärgningar var torra vid besiktningstillfället.

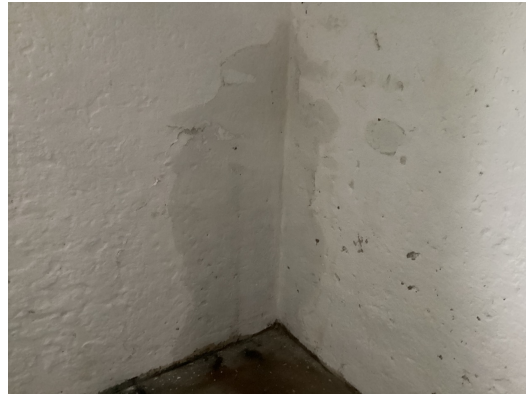
Förråd, tvättstuga

Aktiva missfärgningar.

Då aktiva missfärgningar har observerats, finns det risk att man har skador i konstruktionen. Kontakt med fackman bör ske för att utreda orsak och omfattning av missfärgningarna.
