**Fastighetsuppgifter**

Rökugnen 1

Daléns väg 1

| Besiktningsdatum | 2024-04-18 |

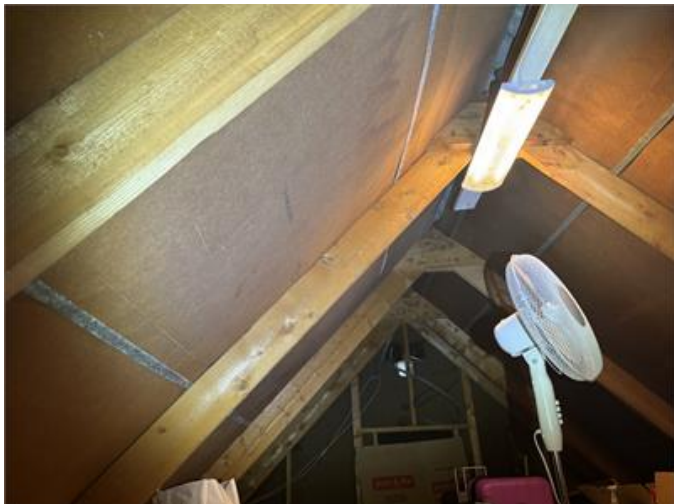
| Besiktningsresultat | | | | | |
|---|---|---|---|---|---|
| Nockvind | | X | | | Fuktfläckar förekommer på underlagstak av board, vilket är relativt normalt för konstruktionstypen. Takets insida bör regelbundet kontrolleras. |
| | | X | | | Nocktätning saknas delvis vilket kan leda till fuktgenomträngning. |
