Fastighetsuppgifter

Fastighetsbeteckning
Älvudden Östra 12
Adress
Älvuddsgatan 2
673 34 Åmotfors

**Besiktningssuppgifter**

Uppdragsnummer SP24119
Besiktningdatum 2024-04-16
Besiktningföretag OBM i Karlstad AB
Besiktningförrättare Per Rindberg
Närvarande Säljare
Giltig till och med 2025-04-16

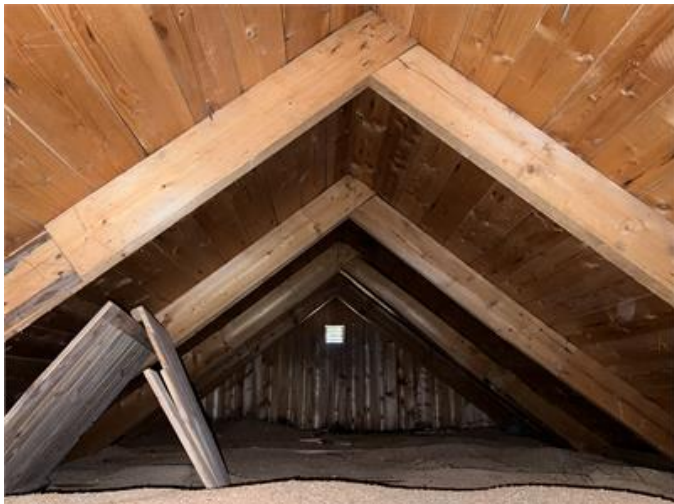
Besiktningresultat					
Bedömningsskala: 1 = Utan anmärkning, 2 = Påpekande, 3 = Bör åtgärdas, 4 = Ej besiktningsbart					
Byggnadsdel	1	2	3	4	Anmärkning
Nockvind		X			Äldre fuktfläckar förekommer delvis på underlagstak, vilket bör kontrolleras regelbundet och orsak åtgärdas i erforderlig omfattning.
		X			Vinden besiktigad från lucka, landgång saknas.
Invändigt					
Övre plan					
Hall	X				
Sidovind 1	X				
Sovrum 1	X				
Balkong		X			Balkongräcke något lågt, ökad fallrisk.
Sidovind 2		X			Fuktmärken förekommer delvis i innertak, ingen förhöjd fuktindikering erhöles.
WC/Bad		X			Uppvik saknas på tätskikt vid dörrtröskel.
	X				Fuktindikering har utförts stickprovsmässigt utan att några förhöjda fuktindikationer erhöles.
Sovrum 2		X			Skador förekommer på vägg i garderob.
Nedre plan					
Entréhall		X			Jordfelsbrytare saknas på elcentral.
		X			Oisolerade elkablar förekommer vid elcentral.
		X			Fallskydd saknas på trappa.
