ÖVERLÅTELSEBESIKTNING

Säljklar Total med fuktmätning

KARLSKOGA BARKSPADEN 7

Österbrovägen 29
691 52 KARLSKOGA

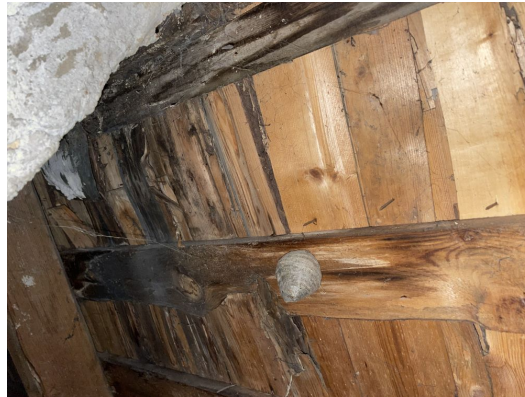
Missfärgningar.

Missfärgningar har observerats. Dessa missfärgningar var torra vid besiktningstillfället.

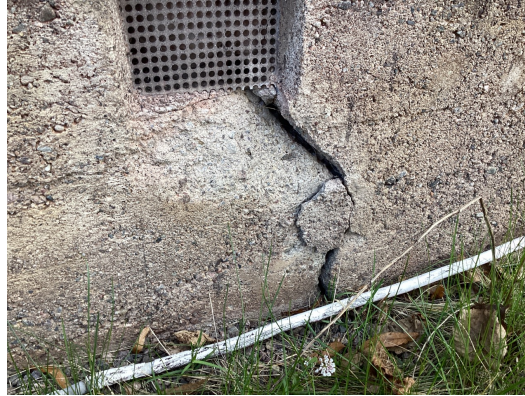
Sprickor i grundmuren.

Då det noterats sprickor i grundmuren finns det risk att vatten kan tränga in i dessa och orsaka förhöjd fuktstatus i angränsande konstruktioner.
