**Fastighetsuppgifter**

Fastighetsbeteckning  
Västergården 1:47  
Adress  
Västergården Öststuga 1  
67392 Charlottenberg

Uppdragsnummer SP24153  
Besiktningsdatum 2024-05-10  
Besiktningss företag OBM i Karlstad AB  
Besiktningss förrättare Per Rindberg  
Närvarande Säljare  
Giltig till och med 2025-05-10

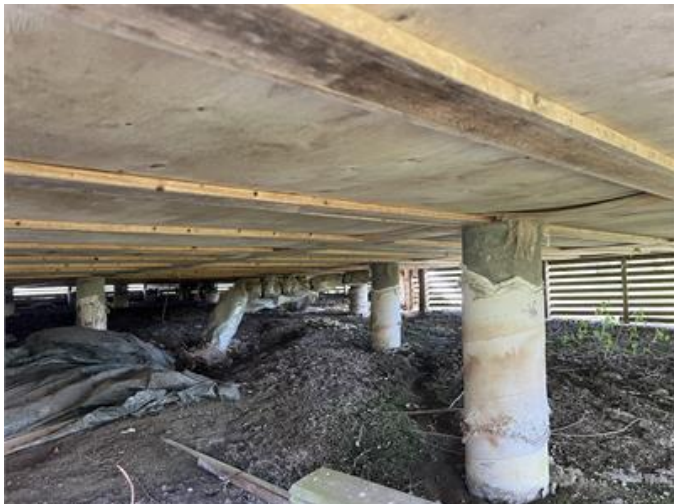
En plintgrund är en enklare grundläggning som ofta kan medföra sättningar och sprickbildningar i ovanliggande konstruktioner och byggnadsdelar.

Klimatet i en plintgrund styrs av utomhusklimatet (vind, temperatur samt fuktighet). Detta kan innebära att fuktigheten periodvis ibland blir hög och att mögelangrepp kan uppstå på organiskt material, trä och mineralull, i bjälklaget och i trämaterial på grundbotten. Skadorna kan sprida sig till ovanliggande utrymmen bland annat med avvikande lukt. Ju otätare grunden är desto mindre risk för att problem ska uppstå. Det rekommenderas att utrymmet hålls under uppsikt genom regelmässiga inspektioner för att få en indikation om skador uppkommer. Inspektioner bör ske under sensommaren.

Plintgrund
