Fastighetsuppgifter

Fastighetsbeteckning
Karlanda Stom 1:11
Adress
Stommen Hagen 1
67293 Årjäng

**Besiktningssuppgifter**

| Uppdragsnummer | SM24269 |

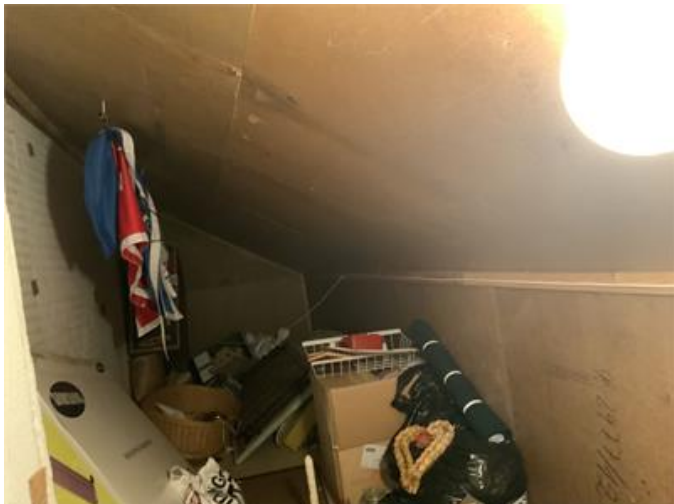
| Besiktningsresultat | | | | | |
|---|---|---|---|---|---|
| Sidovind 1 | | X | | | Fukt- och rinningsmärken förekommer i tak, ingen onormal fuktindikation erhöles men det bör kontrolleras regelbundet så nya läckage inte uppstår. |

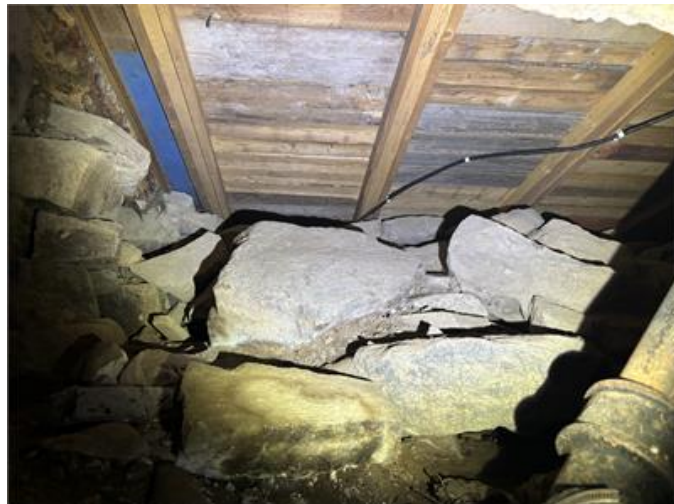
| Besiktningresultat | | | | | |
|---|---|---|---|---|---|
| Grund | | X | | | Torpargrund förekommer, se kommentar. |
| | | X | | | Mikrobiell påväxt förekommer på mark. |
| | | X | | | Både mikrobiell påväxt och förhöjd fuktindikation förekommer på blindbotten, se kommentar/riskanalys. |

En torpargrund är en riskkonstruktion med avseende på fukt- och mikrobiella skador. Mikrobiell påväxt och förhöjd fuktindikering har noterats och en fortsatt teknisk undersökning rekommenderas därför, se även info på protokollets sista sida Pos. 10.
