Skomakaren 13

Nyckelgatan 18

**Besiktningssuppgifter**

Uppdragsnummer	S24208
Besiktningsdatum	2024-08-27
Besiktningföretag	OBM i Karlstad AB
Besiktningförrättare	Göran Rönnerfjäll
Närvarande	Säljare
Giltig till och med	2025-08-27

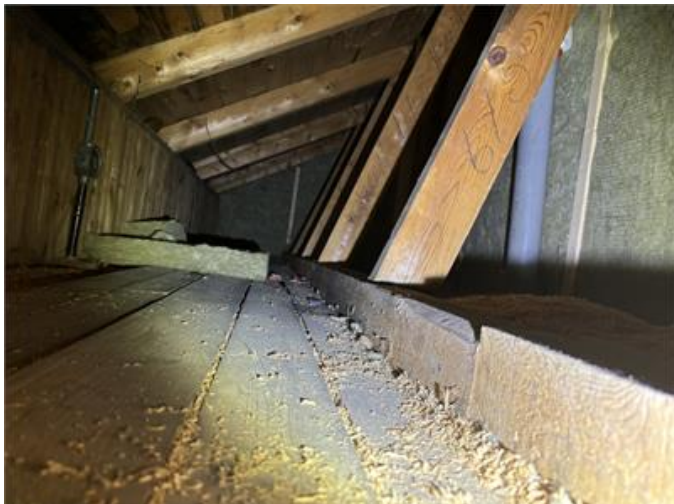
Sidovind 2

X				Fuktindikering har utförts stickprovsmässigt utan att några förhöjda fuktindikationer erhållits.
Sovrum 2	X				
Sidovind 3				X	Vinden är ej besiktningsbar och det rekommenderas därför att lucka tas upp så att vinden kan besiktigas.
Nedre plan					
Hall	X				
WC/ Dusch	X				Fuktindikering har utförts stickprovsmässigt utan att några förhöjda fuktindikationer erhållits.
Kök		X			Avloppsslangen till diskmaskin är ej klamrad i vägg/skåp.
	X				Fuktindikering har utförts stickprovsmässigt utan att några förhöjda fuktindikationer erhållits.
Vardagsrum	X				
Sovrum 3	X
