Hematiten 11

Stenrikevägen 11

Uppdragsnummer	SM24307
Besiktningsdatum	2024-09-13
Besiktningföretag	OBM i Karlstad AB
Besiktningförrättare	Marcus Atterstad
Närvarande	Säljare
Giltig till och med	2025-09-13

Byggnadsbeskrivning 1,5-planhus med källare	Byggnadsår 1925
Till eller ombyggnad -	Övrigt Huset möblerat

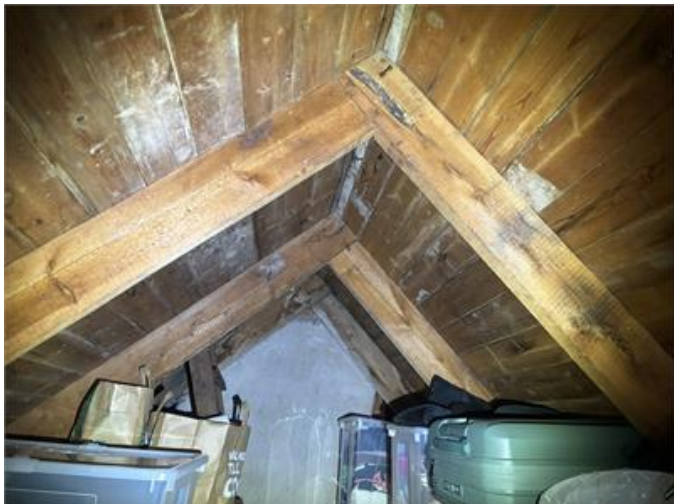
Besiktningsresultat					
Bedömningskala: 1 = Utan anmärkning, 2 = Påpekande, 3 = Bör åtgärdas, 4 = Ej besiktningsbart					
Byggnadsdel	1	2	3	4	Anmärkning
Nockvind		X			Fuktfläckar förekommer på underlagstak, vilket bör kontrolleras regelbundet för att fastställa om åtgärdsbehov föreligger.
		X			Fuktindikering har utförts stickprovsmässigt utan att några förhöjda fuktindikationer erhållits.
		X			Mikrobiell påväxt förekommer i begränsad omfattning, vilket bör kontrolleras regelbundet så att skadorna inte förvärras.
		X			Vindsbjälklagets isolering behöver justeras och kompletteras.
		X			Vinden besiktigades från landgång.
Invändigt					
Övre Plan					
Hall	X				
Sovrum 1	X				
WC	X				Fuktindikering har utförts stickprovsmässigt utan att några förhöjda fuktindikationer erhållits.
Sovrum 2	X				
Nedre Plan					
Entré	X				
Kök		X			Tippskydd saknas på spis.
		X			Fuktindikering har utförts stickprovsmässigt utan att några förhöjda fuktindikationer erhållits.
