Fugan 6

Etydvägen 2

Uppdragsnummer	SM24325
Besiktningsdatum	2024-09-25
Besiktningföretag	OBM i Karlstad AB
Besiktningförrättare	Marcus Atterstad
Närvarande	Säljares mor
Giltig till och med	2025-09-25

Byggnadsbeskrivning	Byggnadsår
1,5-planshus med betongplatta på mark	1973
Till eller ombyggnad	Övrigt
-	Huset omöblerat

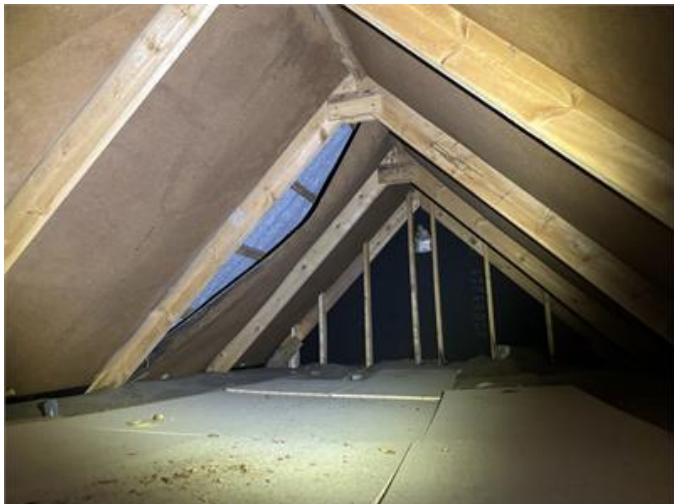
Besiktningresultat					
Bedömningsskala: 1 = Utan anmärkning, 2 = Påpekande, 3 = Bör åtgärdas, 4 = Ej besiktningsbart					
Byggnadsdel	1	2	3	4	Anmärkning
Nockvind		X			Underlagstakets masonitskivor bör justeras och kompletteras så att risken för läckage minimeras.
		X			Fuktfläckar förekommer på underlagstak av board, vilket är relativt normalt för konstruktionstypen. Takets insida bör regelbundet kontrolleras.
		X			Eternitplattor förekommer på taket, se kommentar.
		X			Vinden besiktigades från landgång.
Invändigt					
Övre Plan					
Allrum	X				
Sovrum 1	X				
Sovrum 2	X				
Sovrum 3	X				
Sidovind		X			Sidovind är besiktigad från lucka pga landgång saknas.
WC/Bad			X		Utrymmet har äldre standard och renoveringsbehov föreligger, se därför info på protokollets sista sida pos. 12.
		X			Hela golvet lutar ej mot golvbrunn.
		X			Olämplig placering av rörgenomföringar, vilket ökar risken för fuktskador.
		X			Golvtytskiktet har släppt från underlaget invid golvbrunn men ingen onormal fuktindikation erhöles, åtgärdsbehov föreligger.
