Fastighetsuppgifter

Fastighetsbeteckning
Bofinken 3
Adress
Norra Skolgatan 18
67334 Åmotfors

**Besiktningssuppgifter**

Uppdragsnummer SM25007
Besiktningdatum 2025-01-13
Besiktningföretag OBM i Karlstad AB
Besiktningförrättare Marcus Atterstad
Närvarande säljare
Giltig till och med 2026-01-13

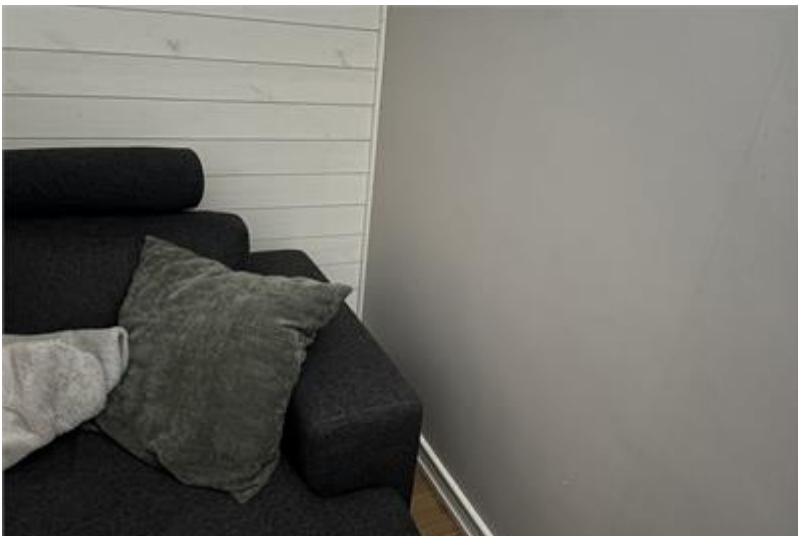
Byggnadsdel	Utreglad vägg i gillestuga
Konstruktionsdel	Utreglad vägg
Konstruktionsuppbyggnad	Betong- Träregel

Fuktkvoten uppmättes till 9% FK och den relativa fuktigheten uppmättes till 45% RF vid en temperatur på 15°C.

Det kritiska gränsvärdet för mikrobiell tillväxt brukar anges till ca 17% fuktkvot (FK) eller ca 70-75% i relativ luftfuktighet (RF).

Notera att stickprovsmässig undersökning är utförd samt att mätvärden normalt sett kan variera över årstiderna. För att säkert fastställa konstruktionens kondition och fuktstatus måste en mer omfattande undersökning utföras. Mätvärdet är under gränsvärdet för mikrobiell påväxt.
