Fastighetsbeteckning
Bordet 1
Adress
Tapetserargatan 2
67141 Arvika

**Besiktningssuppgifter**

Uppdragsnummer	SM25060
Besiktningdatum	2025-02-25
Besiktningföretag	OBM i Karlstad AB
Besiktningförrättare	Marcus Atterstad
Närvarande	Säljare
Giltig till och med	2026-02-25

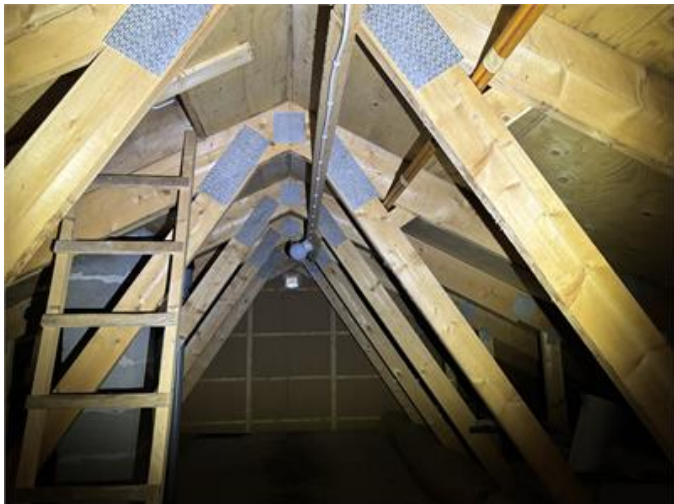
Besiktningresultat					
Bedömningsskala: 1 = Utan anmärkning, 2 = Påpekande, 3 = Bör åtgärdas, 4 = Ej besiktningsbart					
Byggnadsdel	1	2	3	4	Anmärkning
Nockvind		X			Fuktfläckar förekommer på underlagstak av board, vilket är relativt normalt för konstruktionstypen. Takets insida bör regelbundet kontrolleras.
Invändigt					
Entré		X			Klinkers förekommer på träbjälklag, vilket medför risk för sprickbildning, se därför info på protokollets sista sida pos. 13.
Förråd	X				
Vardagsrum	X				
Sovrum 1	X				
WC/Dusch		X			Utrymmet har äldre standard och den tekniska livslängden är passerad, kommande renoveringsbehov.
		X			Golvmatte förekommer på betongplatta, se kommentar.
		X			Olämplig placering av fönster, medför ökad risk för fuktskador i vägg.
		X			Hela golvet lutar ej mot golvbrunn.
		X			Förhöjningsring förekommer i golvbrunn, vilket ökar risken för läckage.
			X		Klämringen är lös i golvbrunn och bör sättas fast för att minska risken för fuktskador.
