**Fastighetsuppgifter**

Hallingen 5

Fallängsvägen 27

Uppdragsnummer	SM25106
Besiktningsdatum	2025-03-31
Besiktningss företag	OBM i Karlstad AB
Besiktningss förrättare	Marcus Atterstad
Närvarande	Mäklare
Giltig till och med	2026-03-31

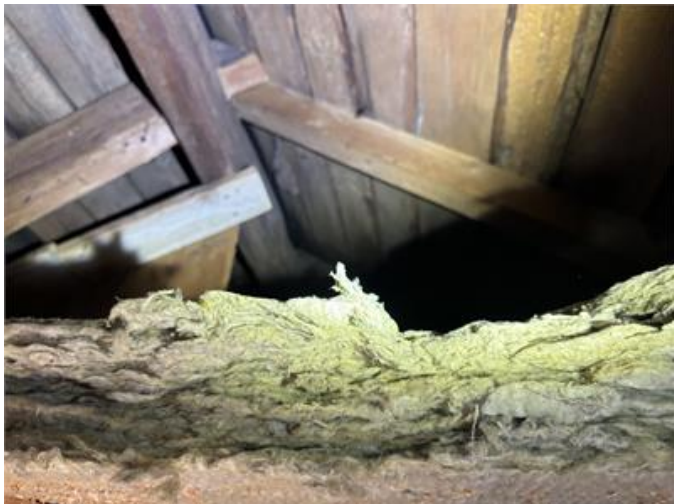
Nockvind

Besiktningsresultat					
Bedömnings skala: 1 = Utan anmärkning, 2 = Påpekande, 3 = Bör åtgärdas, 4 = Ej besiktningsbart					
Byggnadsdel	1	2	3	4	Anmärkning
<b>Nockvind</b>		X			Mikrobiell påväxt förekommer i begränsad omfattning, vilket bör kontrolleras regelbundet så att skadorna inte förvärras.
		X			Vindsbjälklagets isolering behöver justeras och kompletteras.
		X			Vinden besiktigades från lucka pga trångt utrymme.
<b>Invändigt</b>					
<b>Övre Plan</b>					
Hall	X				
Sovrum 1	X				
WC/Dusch		X			Utrymmet har äldre standard och renoveringsbehov föreligger, se därför info på protokollets sista sida pos. 12.
			X		Otättheter förekommer i ytskiktsskarvar.
			X		Förhöjd fuktindikation förekommer invid WC-stol, åtgärdsbehov föreligger.
Sovrum 2	X				
<b>Nedre Plan</b>					
Entré		X			Golvmatte har släppt från underlaget.
WC		X			Golvmatte har släppt från underlaget.
		X			Fuktindikering har utförts stickprovsmässigt utan att några förhöjda fuktindikationer erhållits.
