**Fastighetsuppgifter**

Norra Ämterud 1:184

Rastavägen 25

| Uppdragsnummer | SM25118 |

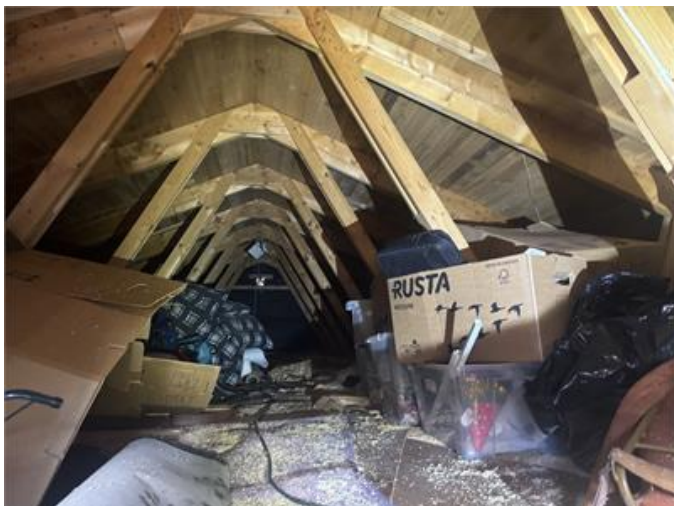
| Besiktningsresultat | | | | | |
|---|---|---|---|---|---|
| Nockvind | | X | | | Mikrobiell påväxt förekommer i begränsad omfattning, vilket bör kontrolleras regelbundet så att skadorna inte förvärras. |
