Dirigenten 14

Edgrensgatan 16

| Uppdragsnummer | SM25119 |
| Besiktningsdatum | 2025-04-08 |

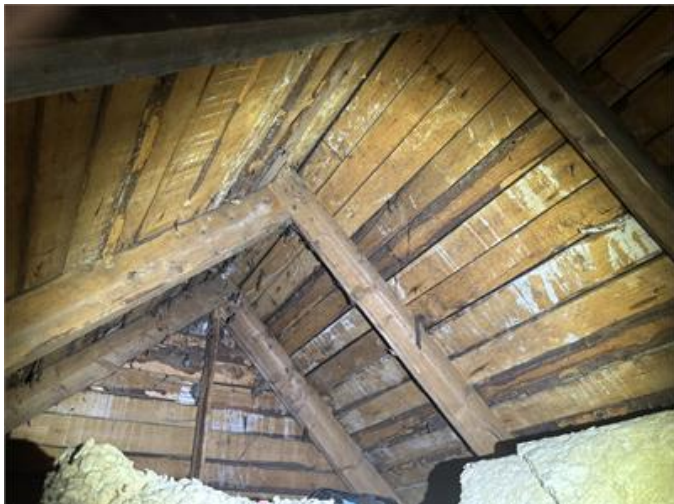
Nockvind

| Besiktningsresultat | | | | | |
|---|---|---|---|---|---|
| <b>Nockvind</b> | | X | | | Fuktfläckar förekommer på underlagstak, vilket bör kontrolleras regelbundet för att fastställa om åtgärdsbehov föreligger. |
| | | X | | | Otättheter förekommer på underlagstak vilket kan medföra fuktgenomträngning. |
| | | X | | | Vinden besiktigades från lucka pga landgång saknas. |
