**Fastighetsuppgifter**

Högvalta 1:142

Rud Söder 1

| Uppdragsnummer | S15952 |

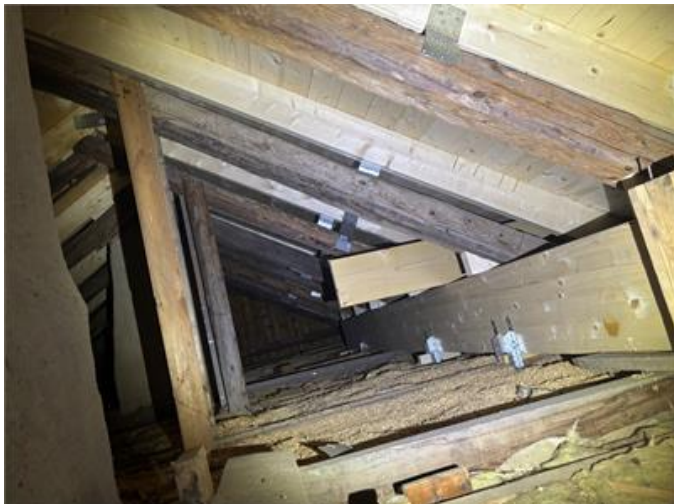
Nockvind

| Besiktningsresultat | | | | | |
|---|---|---|---|---|---|
| <b>Nockvind</b> | | X | | | Mikrobiell påväxt förekommer i begränsad omfattning, vilket bör kontrolleras regelbundet så att skadorna inte förvärras. |
