**Fastighetsuppgifter**

Fastighetsbeteckning  
Norra klässbol 1:207  
Adress  
Vadmalsvägen 2  
671 95 Arvika

| Uppdragsnummer | S15954 |
| Besiktningsdatum | 2025-04-23 |

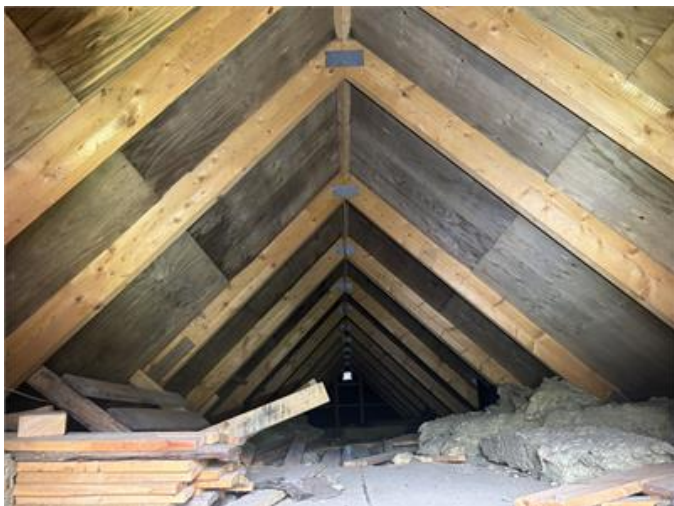
| Besiktningsresultat | | | | | |
|---|---|---|---|---|---|
| Nockvind | | X | | | Fuktfläckar förekommer på underlagstak av board, vilket är relativt normalt för konstruktionstypen. Takets insida bör regelbundet kontrolleras. |
