**Fastighetsuppgifter**

Laxen 13

Västra Järnvägsgatan 17

**Besiktningsuppgifter**

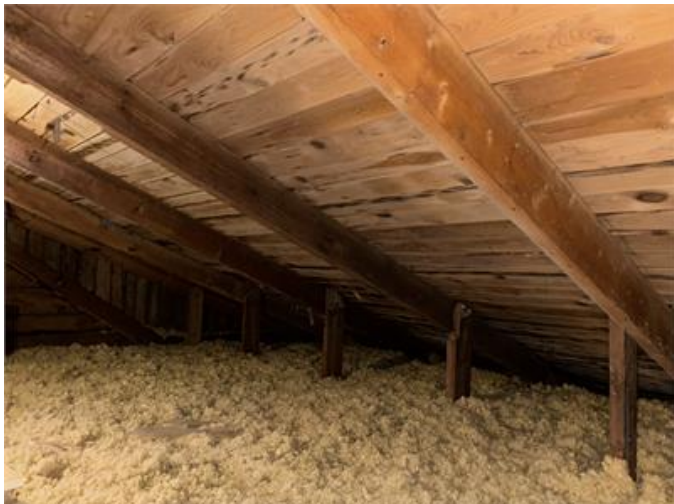
Nockvind

| Besiktningsresultat | | | | | |
|---|---|---|---|---|---|
| <b>Nockvind</b> | | X | | | Fuktfläckar förekommer delvis på underlagstak, vilket bör kontrolleras regelbundet för att fastställa om åtgärdsbehov föreligger. |
| | | X | | | Mikrobiell påväxt förekommer delvis på underlagstakets undersida, vilket bör kontrolleras regelbundet och åtgärdas i erforderlig omfattning om så anses nödvändigt. |
| | | X | | | Mineralull förekommer ovanpå sågspån, risk för kondensbildning. |
